## お客様へのお知らせ

バス車両床下の防錆メンテナンス実施のお願い

### バス車両床下の防錆点検と補修要領

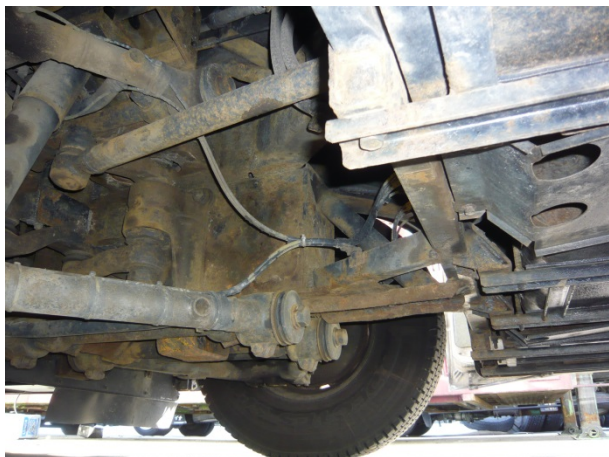
フロント センターメンバ周辺

道路で使用される多量の凍結防止剤が原因で、車両下部の床下部品に早期腐食が発生する恐れがあります。

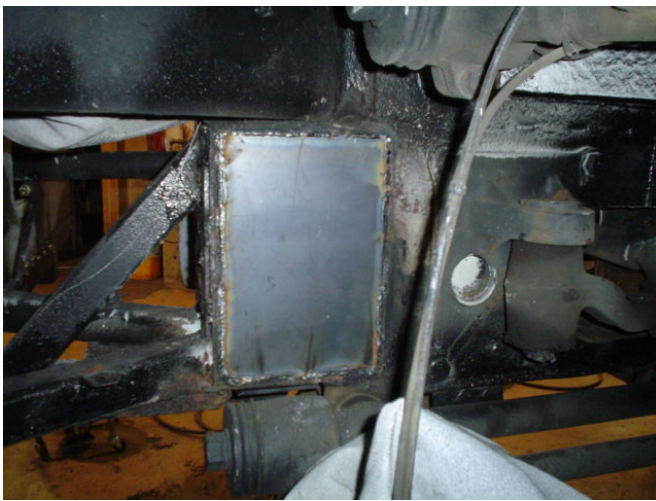
### ・補強板による溶接補修の一例

補強板の溶接部位となる母材は点検ハンマーにて打音に異常がないことを確認してください。

打音に異常がない場合、母材の強度が確保できるため、以下のように補強板による溶接補修が可能です。

補強材は 自動車構造用熱間圧延鋼板(SAPH440)を使用してください。

- ・MS、MM、MU、MP のサスペンションサポート[C-4] : 板厚 6.0mm
- ・上記以外 : 板厚 4.5mm

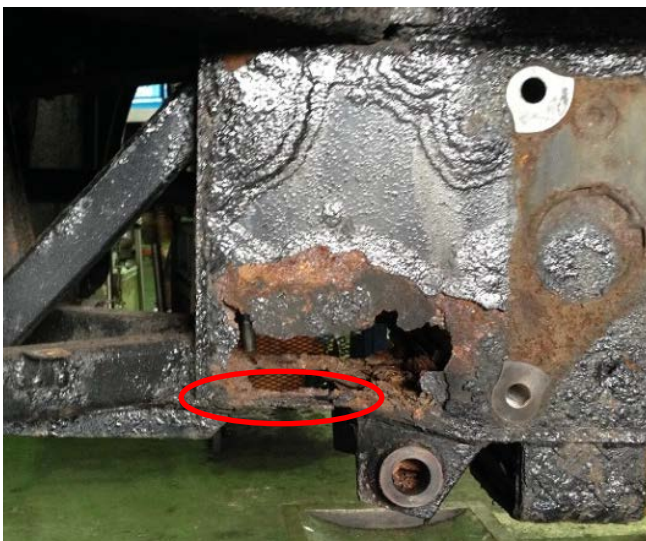
### ・補強板による溶接補修ができない一例

補強板の溶接部位となる母材に減肉・欠落がある場合、母材の強度を確保することができません。

この場合、補強板による溶接補修ができないので、アセンブリ交換が必要です。

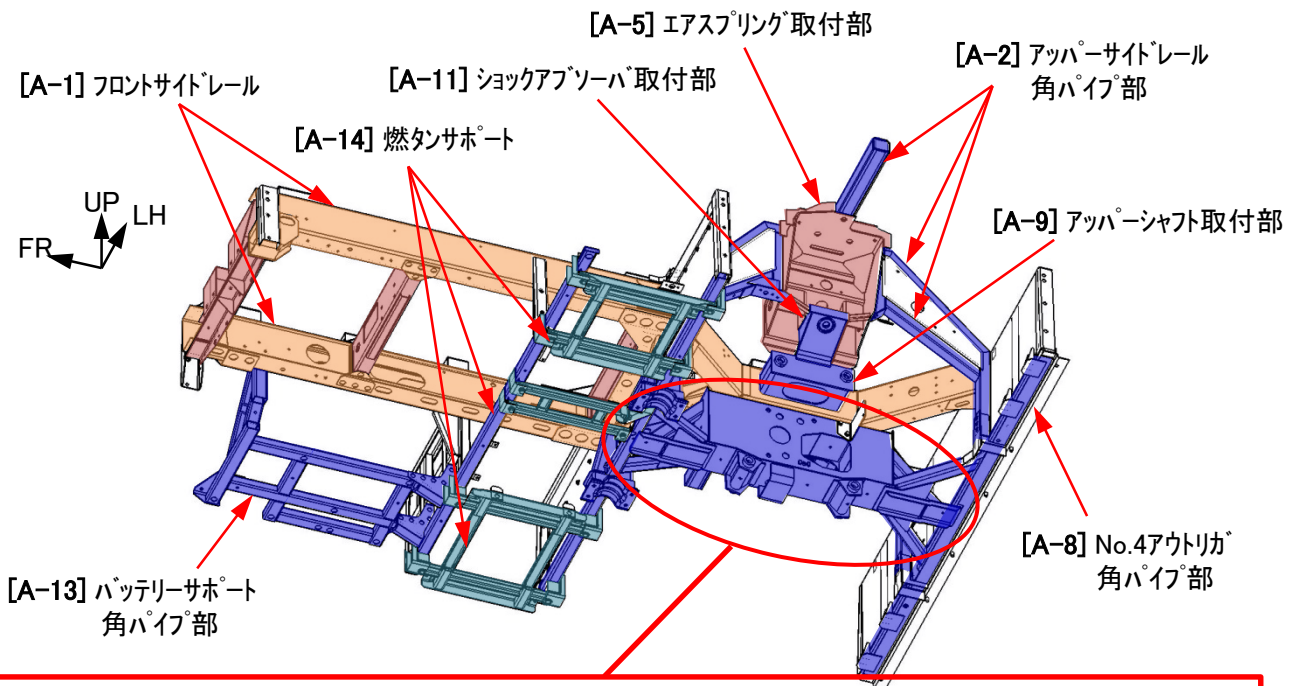
9、主要点検補修部位 概略図 (フロントフレーム) 【該当車:AS、AM】

センターメンバは機能上重要な部位であるため、特に以下の場所を点検ハンマーで確認してください

- ・外観上、錆・腐食が見られる部分
- ・閉断面部の下面や縦面 (特に下側の縦面)
- ・角パイプ部(下面、側面)

錆・腐食が進行すると減肉・穴あきによりロワーム取付部が破断に至り、ステアリング操作が不能となり、重大事故につながる恐れがあります。

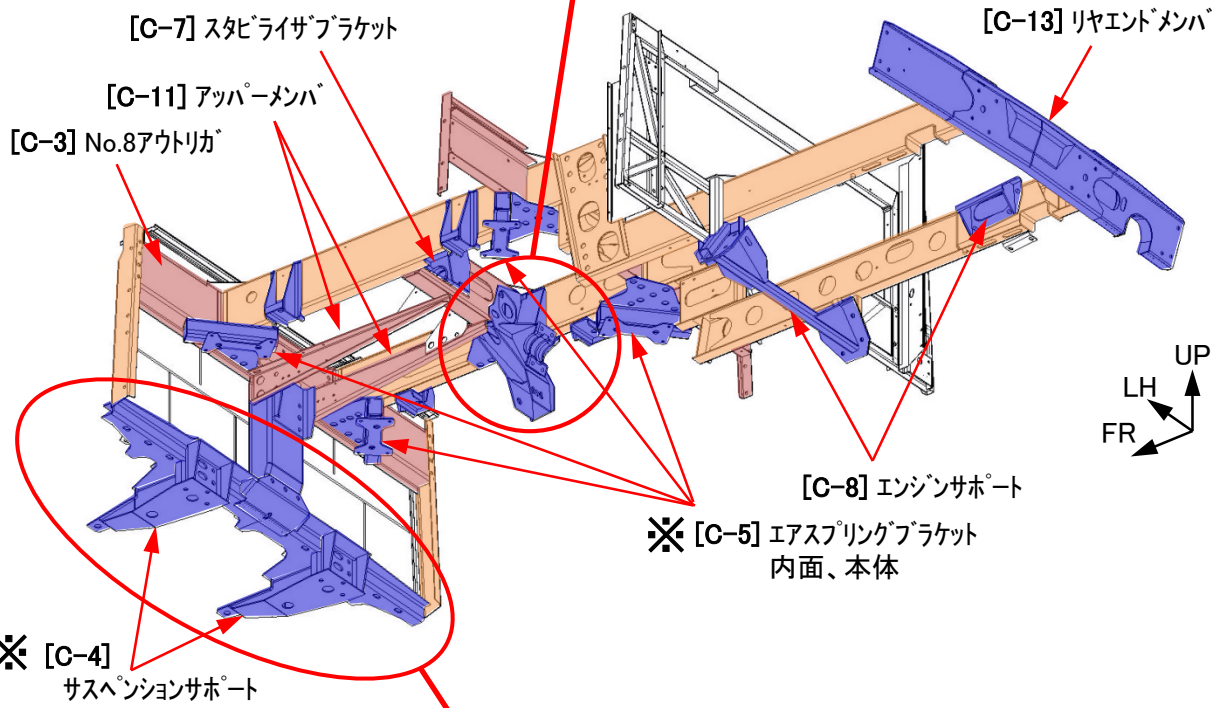
※[C-6] ラテラルロッドブラケット

ラテラルロッドブラケットは機能上重要な部位であるため、特に以下の場所を点検ハンマーで確認してください

- ・外観上、錆・腐食が見られる部分
- ・ラテラルロッド取付部周辺の縦面（前面、後面、右側面）

ラテラルロッドブラケットにはサスペンション部品であるラテラルロッドが取付してあります。錆・腐食が進行すると減肉・穴あきにより取付部が破断に至り、サスペンションの横方向(車両左右方向)の保持ができなくなることに伴って後軸のずれが発生し、直進性が悪くなったり、リヤフェンダーとタイヤが干渉し事故につながる恐れがあります。

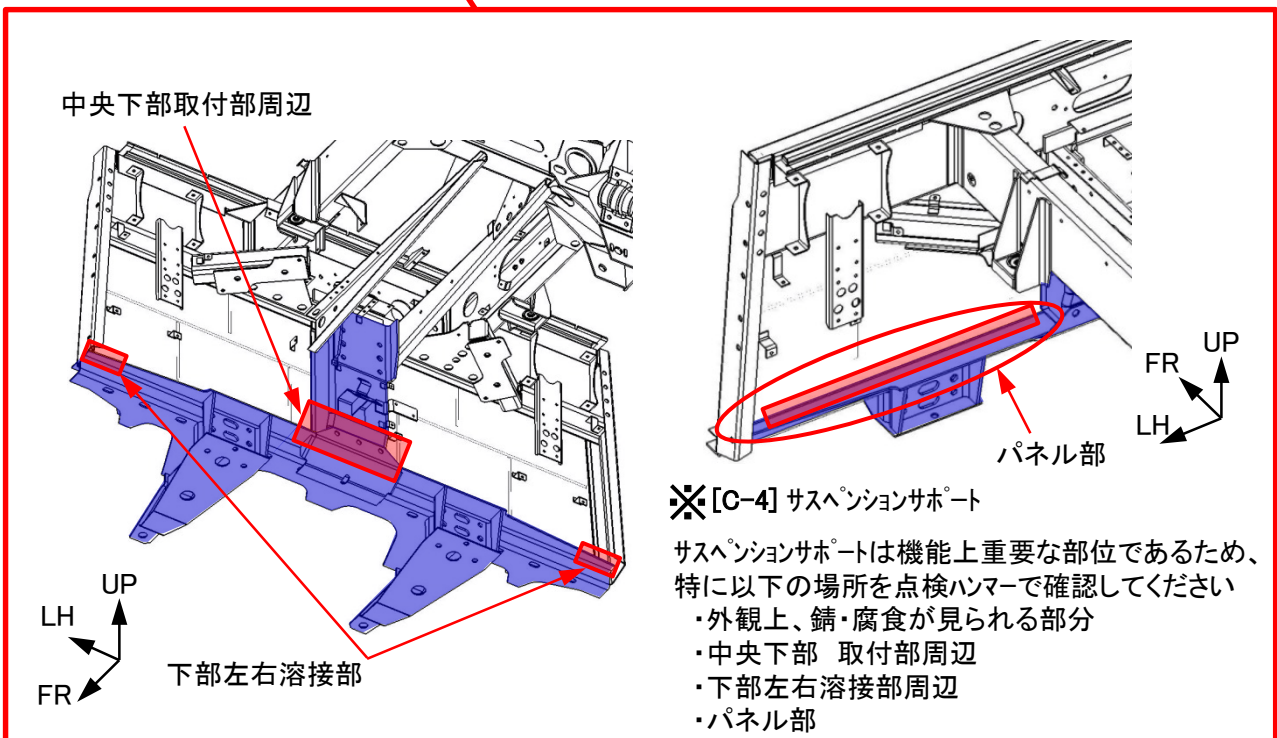
※[C-4] サスペンションサポート

サスペンションサポートは機能上重要な部位であるため、特に以下の場所を点検ハンマーで確認してください

- ・外観上、錆・腐食が見られる部分
- ・中央下部 取付部周辺
- ・下部左右溶接部周辺
- ・パネル部

サスペンションサポートにはサスペンション部品である[F-3]ロワラジラスロッドが取付してあります。錆・腐食が進行すると減肉・穴あきにより取付部が破断に至り、脱落部が路面と衝突・干渉し事故につながる恐れがあります。

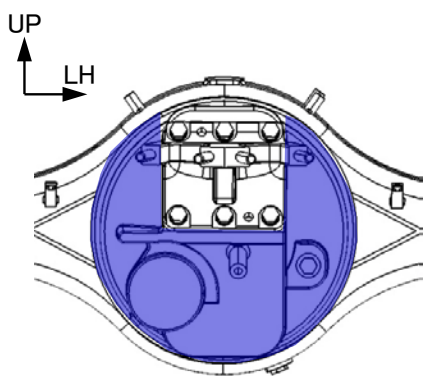
### ※ [F-6] リヤアクスルハウジングカバー

リヤアクスルハウジングカバーは機能上重要な部位であるため、特に以下の場所を点検ハンマーで確認してください

- ・外観上、錆・腐食が見られる部分
- ・ハウジングカバー全体

リアアクスルハウジングカバーは 錆・腐食が進行すると減肉・穴あきによりデフオイルの漏れに至り、焼き付きを起こす恐れがあります。

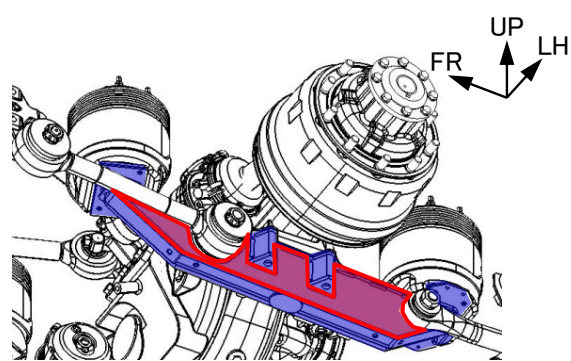
### ※ [F-1] サポートビーム

サポートビームは機能上重要な部位であるため、特に以下の場所を点検ハンマーで確認してください

- ・外観上、錆・腐食が見られる部分
- ・サポートビーム全体

注、車両内側も同様、左右共側面はタイヤ取外して点検することを推奨します

サポートビームにはサスペンション部品であるエアスプリングとリアアクスルが取付してあります。錆・腐食が進行すると減肉・穴あきにより変形、もしくは破断に至り、エアスプリングやリアアクスルの取付位置が変わることにより、後軸のずれが発生し、直進性が悪くなったり、リアフェンダーとタイヤが干渉し事故につながる恐れがあります。
