大型バスの電気装置のリコールについて

リコール届出番号2433

平成21年12月8日、日産ディーゼル工業株式会社は下記のリコールを国土交通大臣に届け出しました。

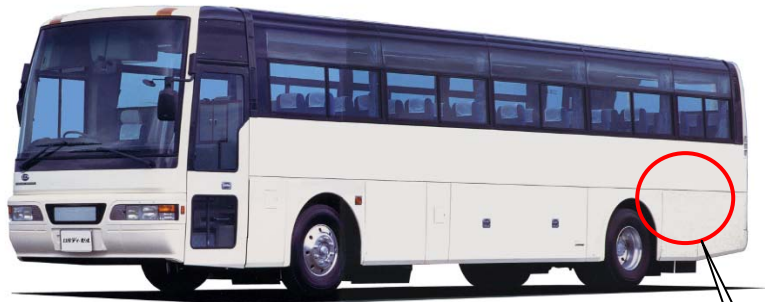
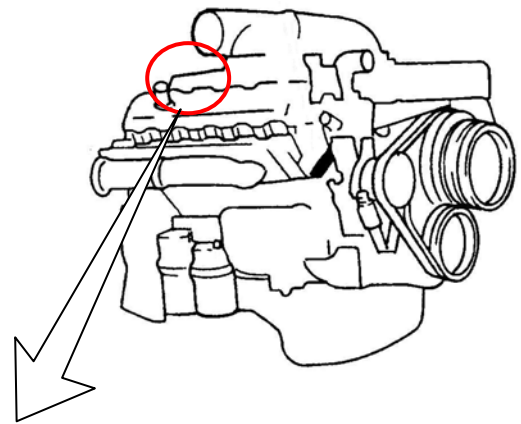
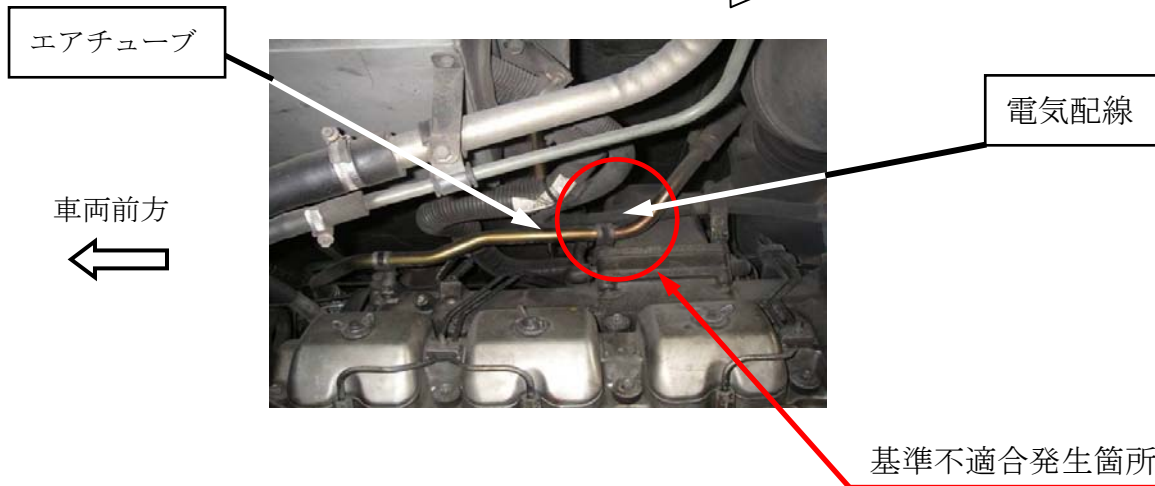
改善箇所説明図②

原動機室上部のオルタネータ用電気配線の取り回しが不適切なため、当該電気配線がエアチューブ用固定クランプと接触しているものがある。そのため、そのまま使用を続けると、原動機の振動等により当該電気配線及びエアチューブが損傷し、最悪の場合、充電及びエア充填不良となるおそれがある。

全車両、当該電気配線を新品と交換するとともに、取り回しを変更する。また、エアチューブに損傷がある場合は、新品と交換する。

識別：電気配線の被覆表面に、白色ペイントを塗布する。

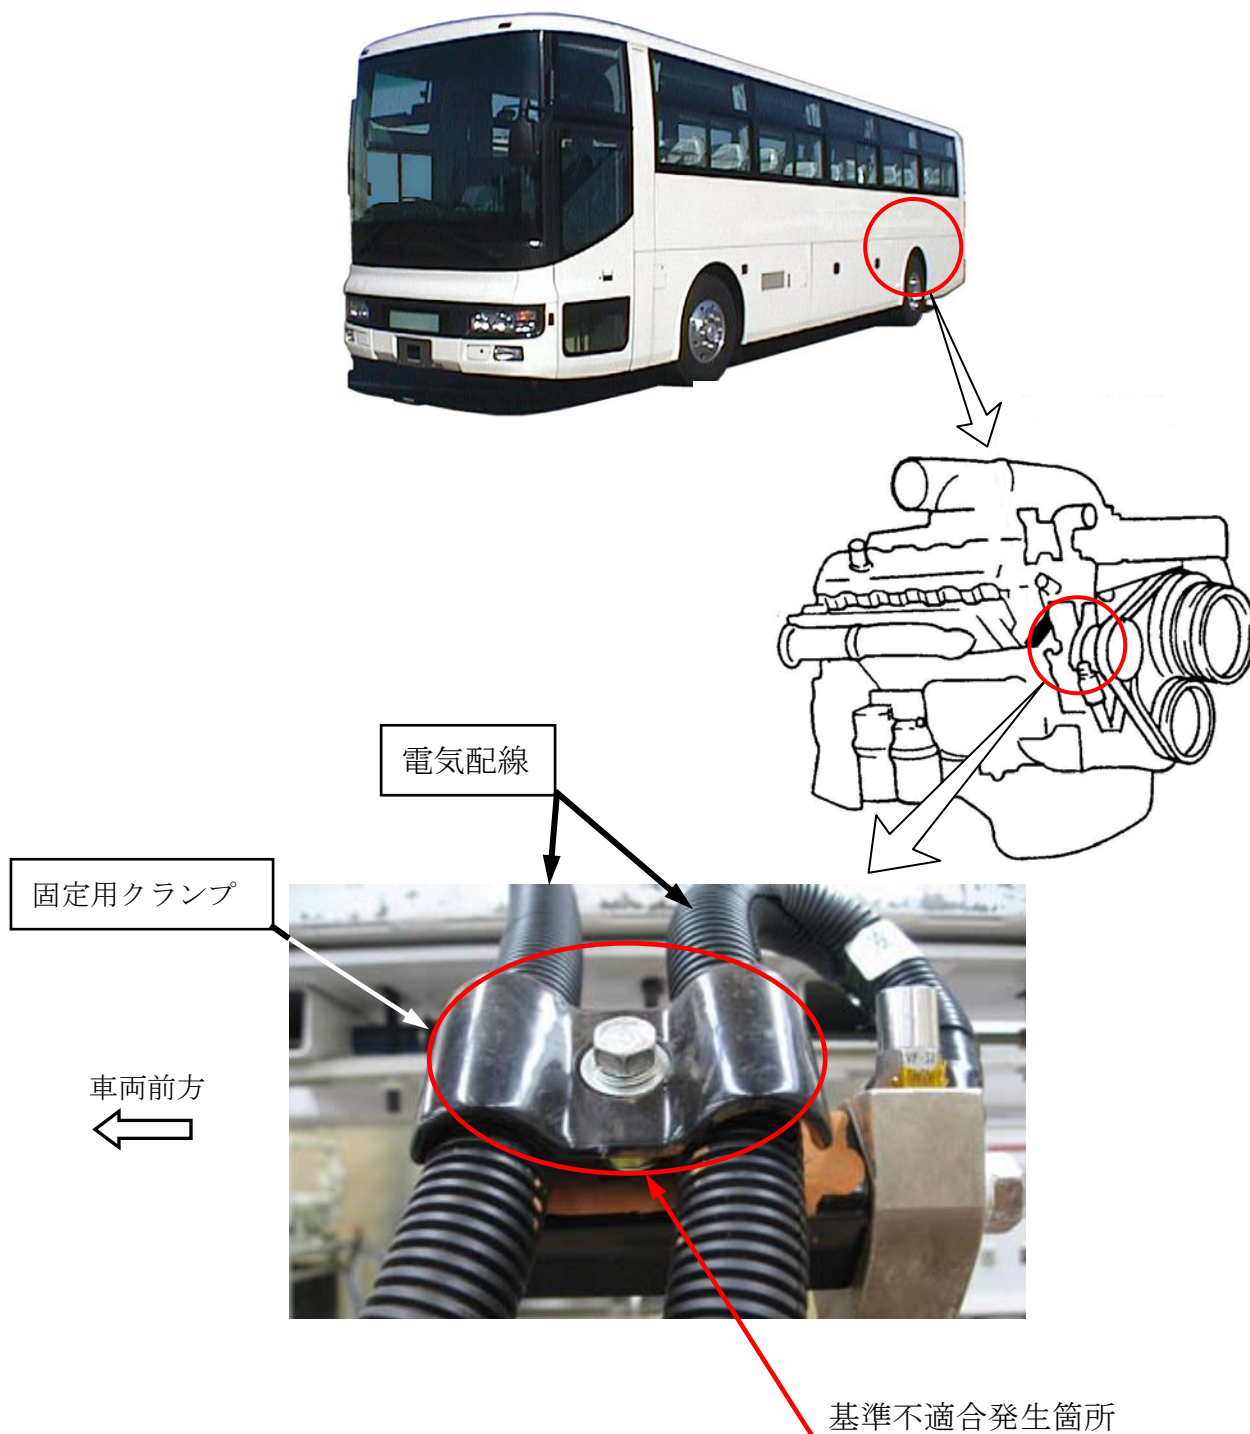
改善箇所説明図 ①

原動機のアオルタネータ用電気配線の固定方法が不適切なため、当該電気配線と固定用クランプに隙間が発生しているものがある。そのため、そのままの状態で使用を続けると、原動機の振動等により当該電気配線が損傷し、最悪の場合、充電不良となるおそれがある。

全車両、当該電気配線を新品と交換するとともに、固定用クランプを対策品と交換する。

識別：固定用クランプに、白色ペイントを塗布する。

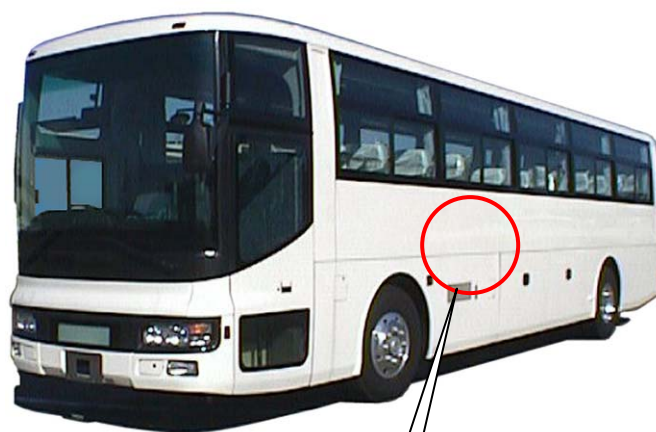
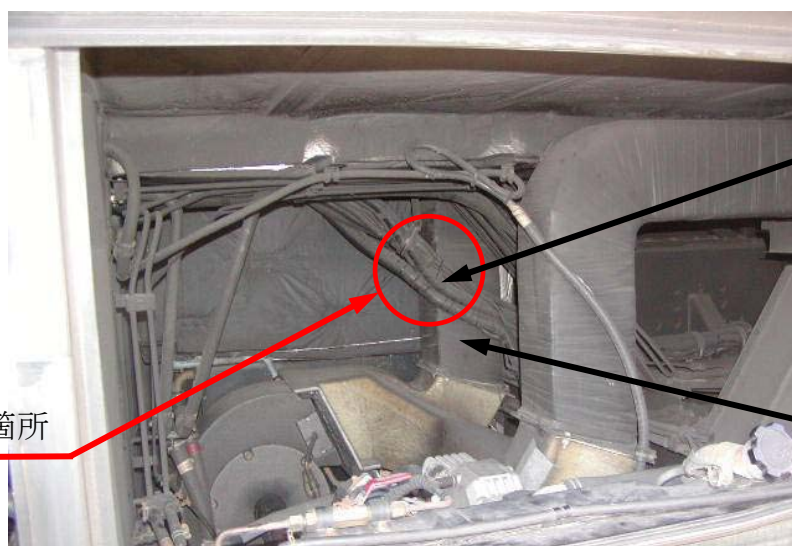
改善箇所説明図③

空調用原動機室のボディ用電気配線の取り回しが不適切なため、当該電気配線が空調用ダクトと接触しているものがある。そのため、そのまま使用を続けると、走行時の振動等により当該配線が損傷し、最悪の場合、短絡するおそれがある。

全車両、当該電気配線の取り回しを変更するとともに、保護材を装着する。また、当該電気配線に損傷がある場合は補修する。

識別：保護材表面に、白色ペイントを塗布する。
