小型トラックの電気装置及び走行装置のリコールについて

平成 22年6月10日

リコール届出番号2553

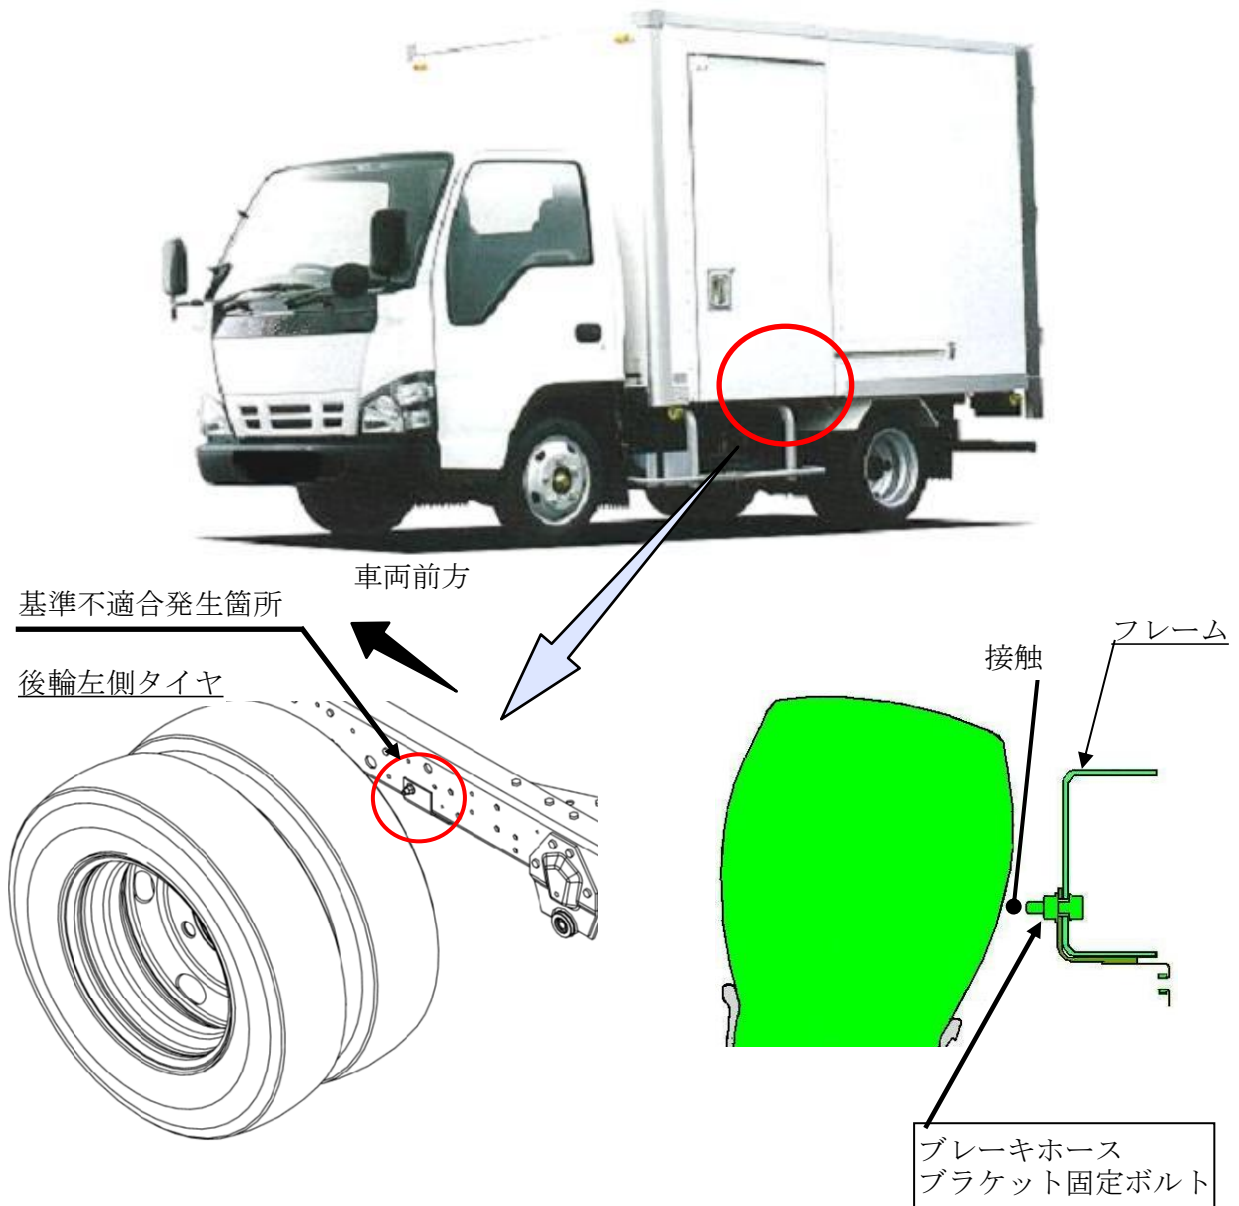
改善箇所説明図②

後輪左側タイヤにおいて、ブレーキホースブラケット固定ボルトとのクリアランスが不適切なため、高重心架装した車両で急旋回走行等を行うと、当該ボルトとタイヤの側面が接触するおそれがある。

改善の内容： 全車両、ブレーキホースブラケット固定ボルトの向きを変更する。

識別： ブレーキホースブラケット固定ボルトの頭部に黄色ペイントを塗布する。

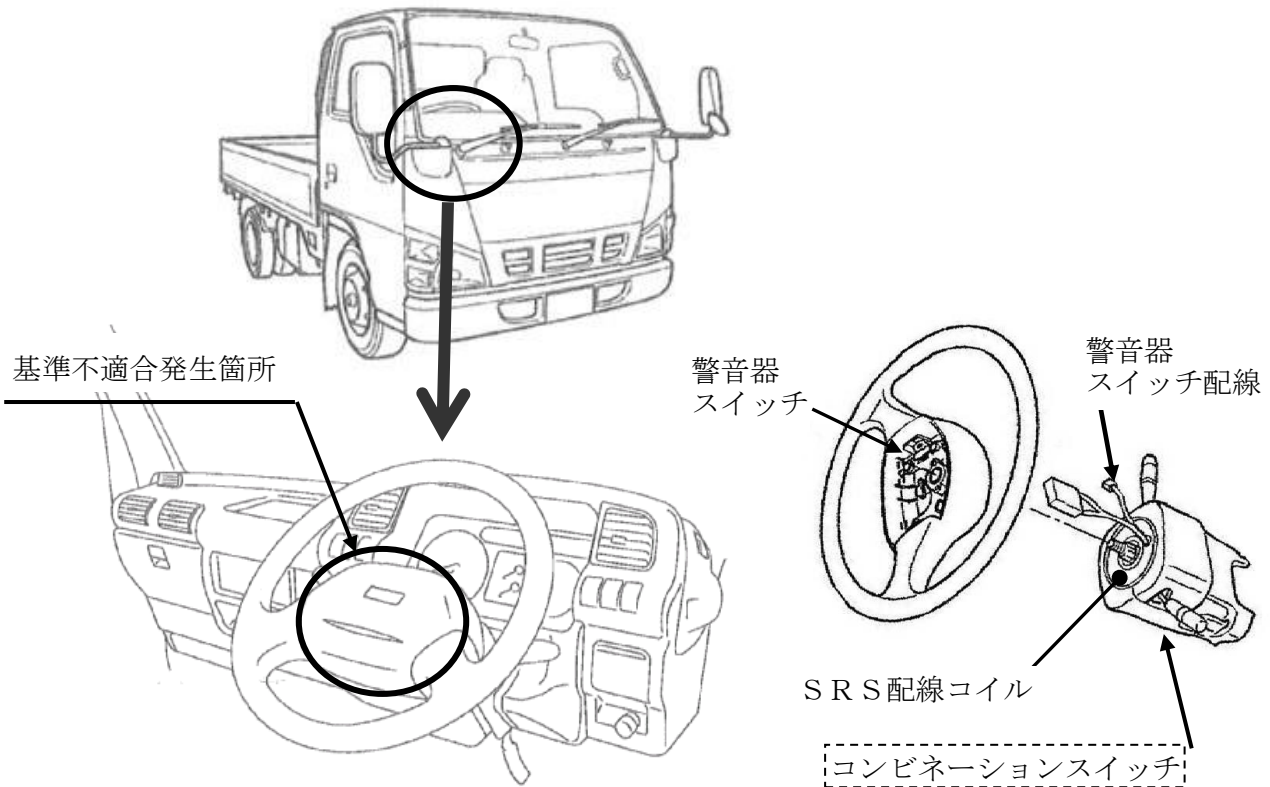
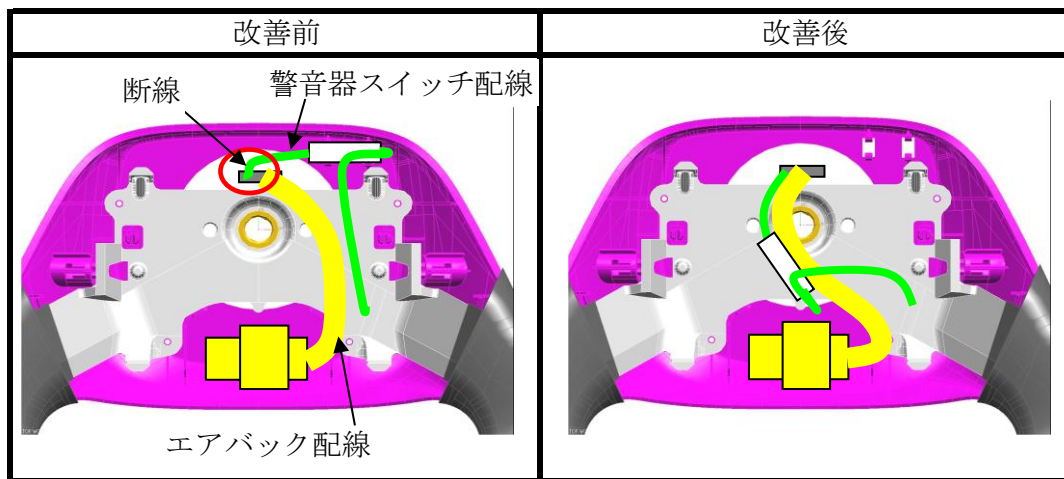
改善箇所説明図①

警音器スイッチ配線において、配索が不適切なため、ハンドル操作の繰り返しにより、当該配線が断線することがある。そのため、最悪の場合、警音器が鳴らなくなるおそれがある。

全車両、警音器スイッチの配索位置を変更する。また、警音器が鳴らない場合は、コンビネーションスイッチを交換する。

識別：リレーボックス蓋の裏に、緑色シールを貼付する。
