# 大型バスの電気装置のリコールについて

平成 22年11月4日

## リコール届出番号 外-1713

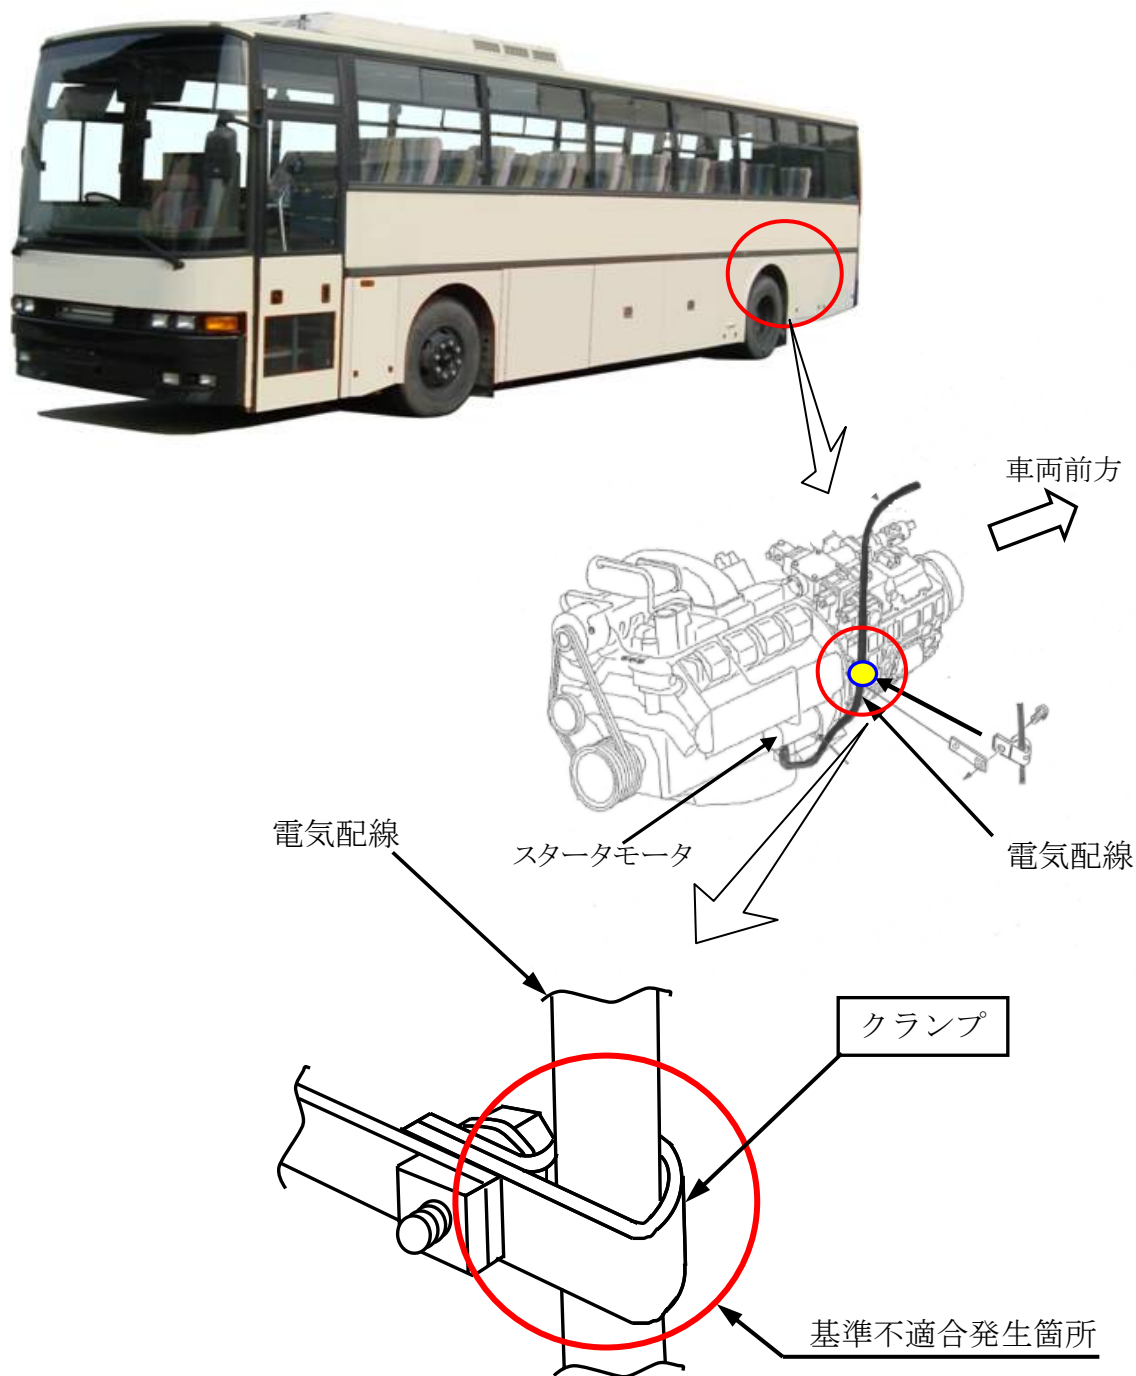
# 改善箇所説明図

原動機のスタータ用電気配線のクランプの向きが不適切なため、原動機の振動等により当該電気配線が損傷することがある。そのため、そのままの状態で使用を続けると、当該配線が短絡し、発火するおそれがある。

全車両、クランプの向きを点検し、不適切なものは、クランプを新品に交換するとともに向きを適切にする。また、配線被覆に損傷のあるものは、補修する。

識別：クランプに、白色ペイントを塗布する。
