大型バスのかじ取り装置のリコールについて

平成 23年9月27日

リコール届出番号2833

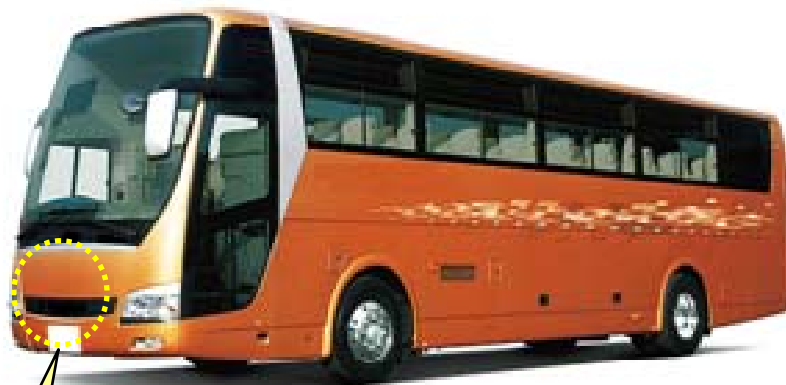
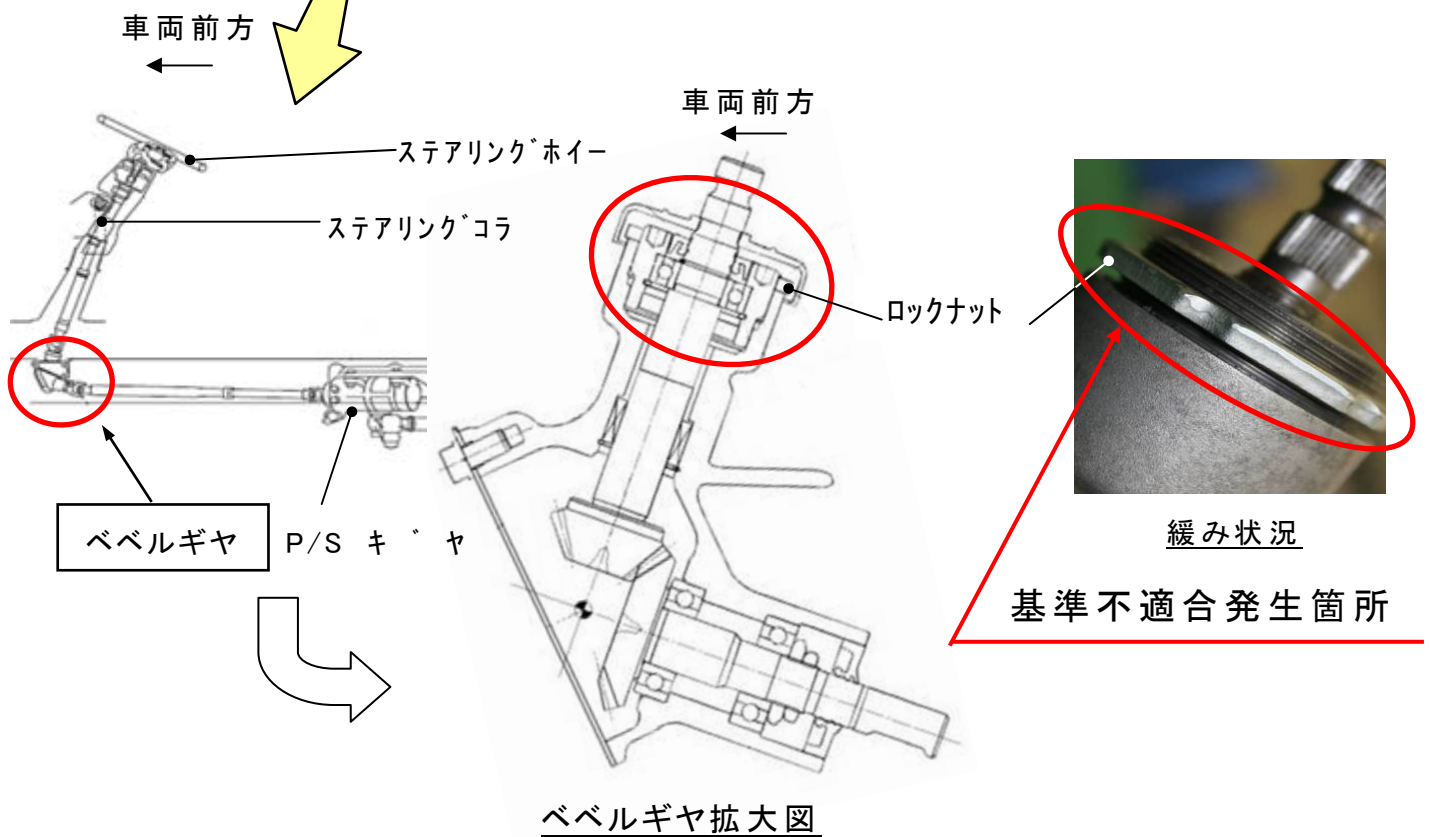
改善箇所説明図

かじ取り装置において、製造工程の管理が不適切なため、操舵力を伝える歯車を固定するナットの締付けが不十分な
ものがある。そのため、そのままの状態で使用を続けると、当該ナットが緩み、操舵不能となるおそれがある。

全車両、当該ナットの締付け状態を点検し、緩みが認められた場合は良品のベベルギヤに交換する。

注：□は、交換部品を示す。
