中型トラックの緩衝装置のリコールについて

平成 19年10月16日

リコール届出番号1954

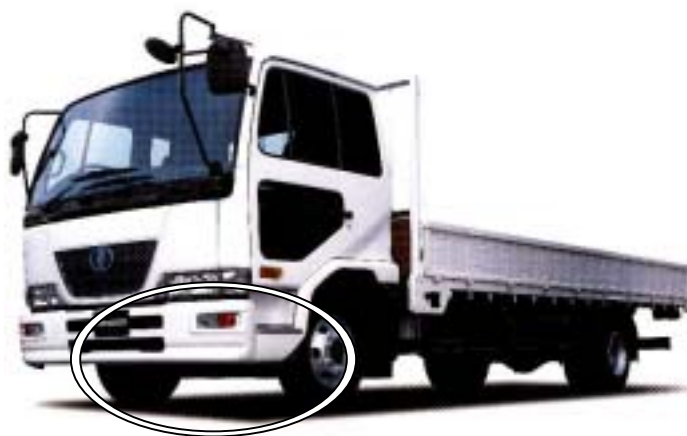
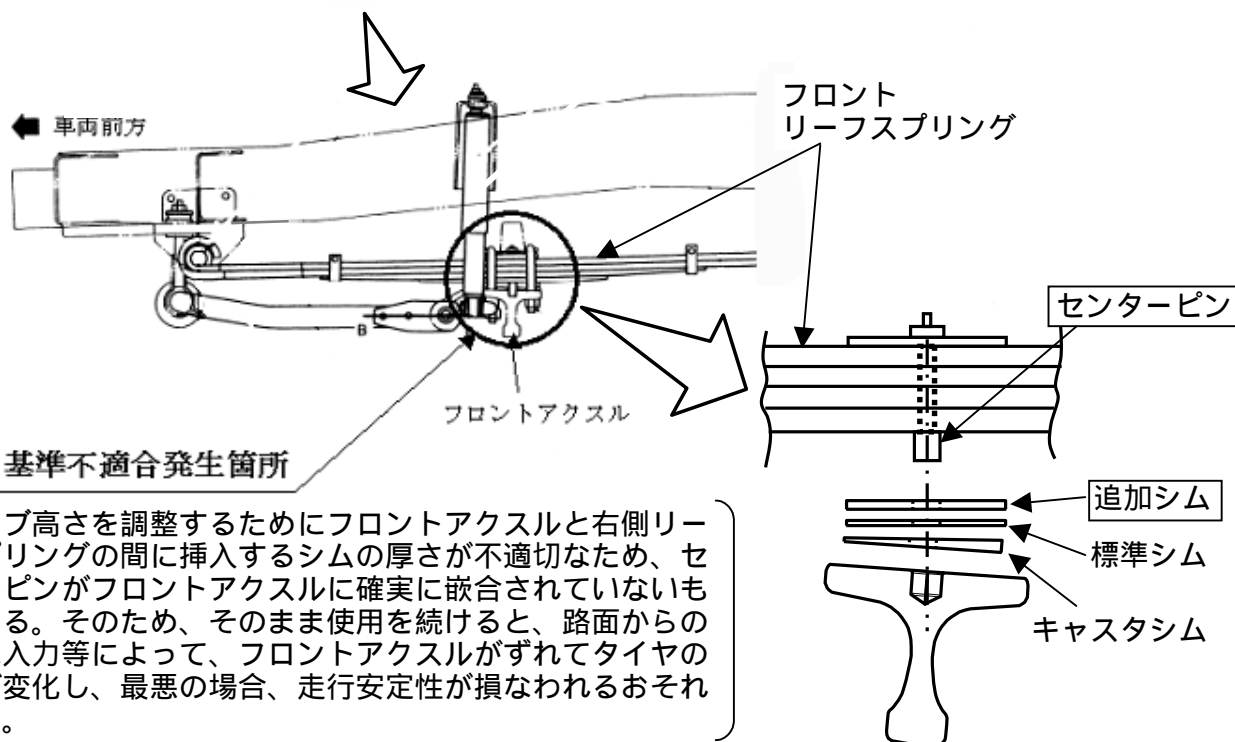
改善箇所説明図

- ・キャブ高さを調整するためにフロントアクスルと右側リーフスプリングの間に挿入するシムの厚さが不適切なため、センターピンがフロントアクスルに確実に嵌合されていないものがあります。そのため、そのまま使用を続けると、路面からの大きな入力等によって、フロントアクスルがずれてタイヤの角度が変化し、最悪の場合、走行安定性が損なわれるおそれがあります。

全車両、右側リーフスプリングのシム厚さを点検し、規定の厚さ以上のものは、センターピン及びシムを対策品に交換する。

識別: 右側のリーフスプリング上面に、白色または黄色ペイントを塗布する。
