小型トラック 制動装置（電動パーキングブレーキ）のリコールについて

（届出日：令和6年10月24日、作業開始日：令和6年10月25日）

リコール番号 5560

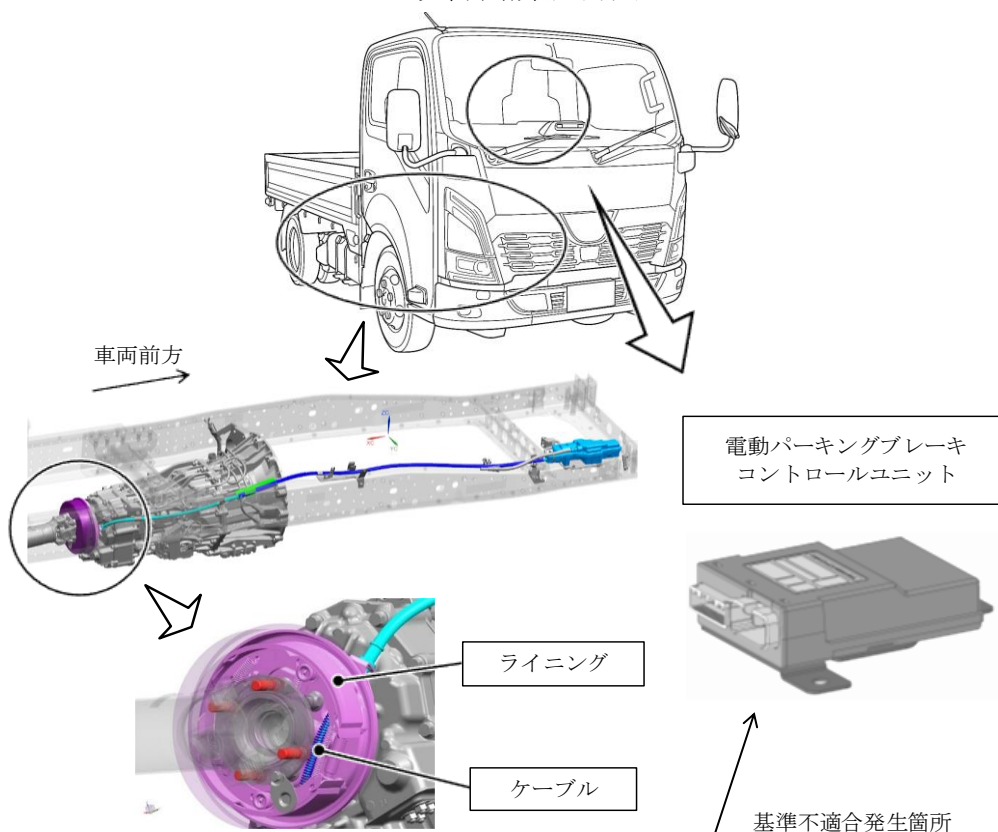
改善箇所説明図

- 小型トラックにおいて、電動パーキングブレーキシステムの制御プログラムが不適切なため、
- ① 停止直前の電動パーキングブレーキ作動操作により、パーキングブレーキの引きずりを誤検知して電動パーキングブレーキ警告灯が点滅し、パーキングブレーキが解除できなくなるおそれがある。
 - ② 電動パーキングブレーキ作動時に、正常なパーキングブレーキケーブルのストローク量を異常と誤検知し、電動パーキングブレーキ警告灯が点灯するおそれがある。
 - ③ 電動パーキングブレーキ作動時に、パーキングブレーキケーブルのストローク量を正しく認識できないことがある。そのため、電動パーキングブレーキ作動操作の繰り返しによりケーブルが緩み、周辺部品と干渉することで、ケーブルの損傷やライニングの摩耗が生じ、最悪の場合、ケーブルが切断し、電動パーキングブレーキ警告灯が点灯するとともに、駐車中の車両が動き出すおそれがある。

- ①②全車両、電動パーキングブレーキコントロールユニットの制御プログラムを対策プログラムに修正する。
- ③ 全車両、電動パーキングブレーキコントロールユニットの制御プログラムを対策プログラムに修正する。また、パーキングブレーキケーブルを点検し、損傷が認められた場合には、ケーブルを新品に交換するとともに、ブレーキライニングの摩耗量を測定し、摩耗が認められた場合には、ライニングを新品に交換する。

識別： 助手席側ドア開口部のシリアルナンバープレート右上に識別ペイント（桃色）を塗布する。
