大型バスの原動機（エアコンプレッサ）のリコールについて

平成 25年6月11日

リコール届出番号3166

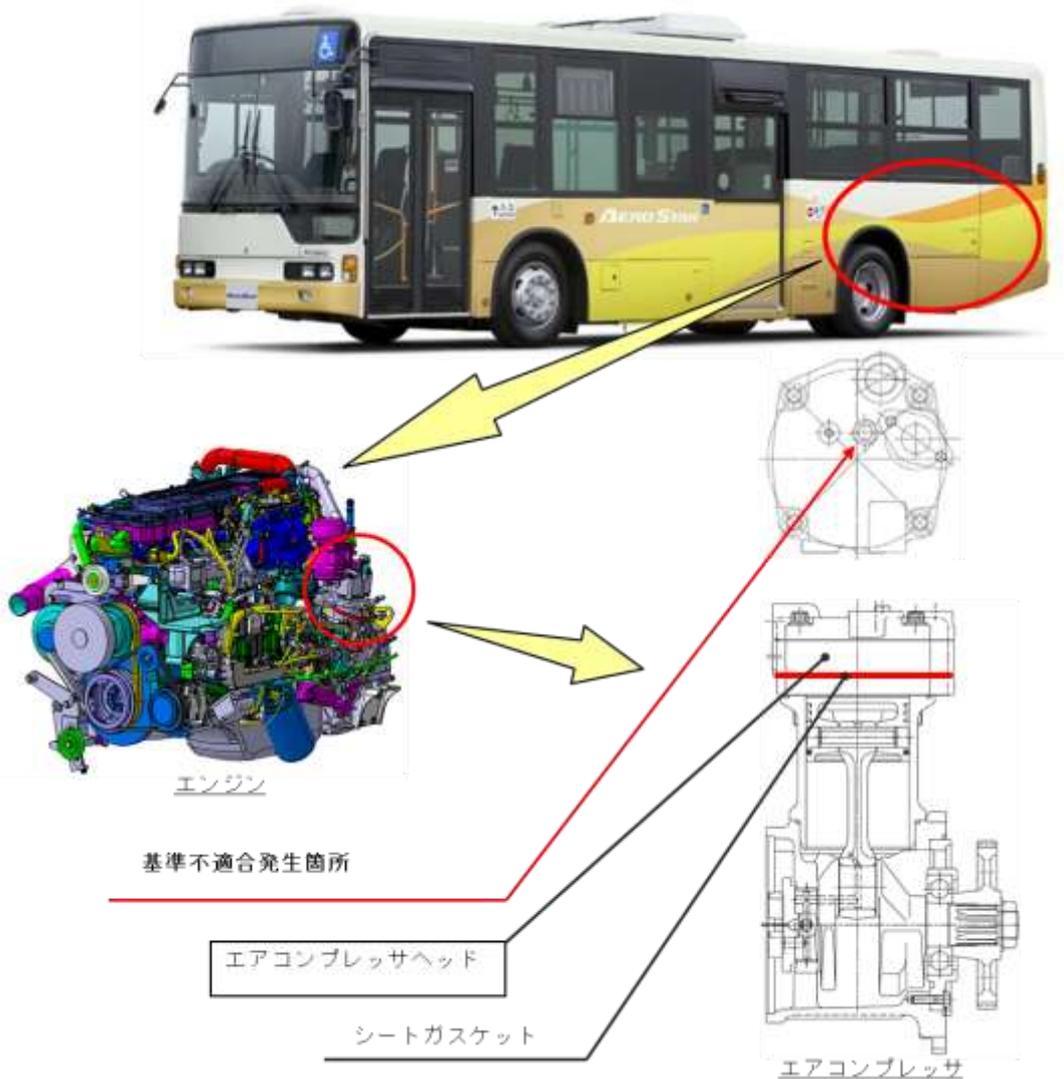
改善箇所説明図

大型路線バスにおいて、エアコンプレッサの中央部ヘッドボルトの締付トルクが不足しているため、ピストンの往復運動による圧力振動でシートガスケット（エアコンプレッサ内の冷却水通路とエア通路の気密性を保つもの）に亀裂が発生するものがある。そのため、冷却水がエア通路に浸入し、

- ① エア圧送時に配管を伝わり、エアドライヤ（圧縮空気中の水分や油分を取り除くもの）から排出され、冷却水が減少することで警告灯が点灯し、そのままの状態で使用を続けると、エンジンの出力が制限される。
- ② エア圧縮時の熱により冷却水が乾燥し、結晶化して生成された固形物が吸排気バルブに付着することで、吸入または圧送されるエアが減少するため、エア圧が低下することで警報ブザーが鳴るとともに警告灯が点灯し、そのままの状態で使用を続けると、十分なエア圧が確保できなくなりブレーキ機能に影響を及ぼし、路上故障に至るおそれがある。

全車両、エアコンプレッサヘッド一式を対策品と交換するとともに以下の改善措置を実施する。

- ・当該ヘッドのエア通路に冷却水の浸入が認められたものは、エアコンプレッサのピストンとシリンダライナーを新品に交換し、エアドライヤのオーバーホールを実施する。
- ・エア系統を点検し、冷却水の混入が認められたものはエア系統を清掃し、不具合が生じた部品を新品に交換する。
