大型トラック電気装置（バッテリー電源ケーブル）のリコールについて

平成 29年12月14日

リコール届出番号4157

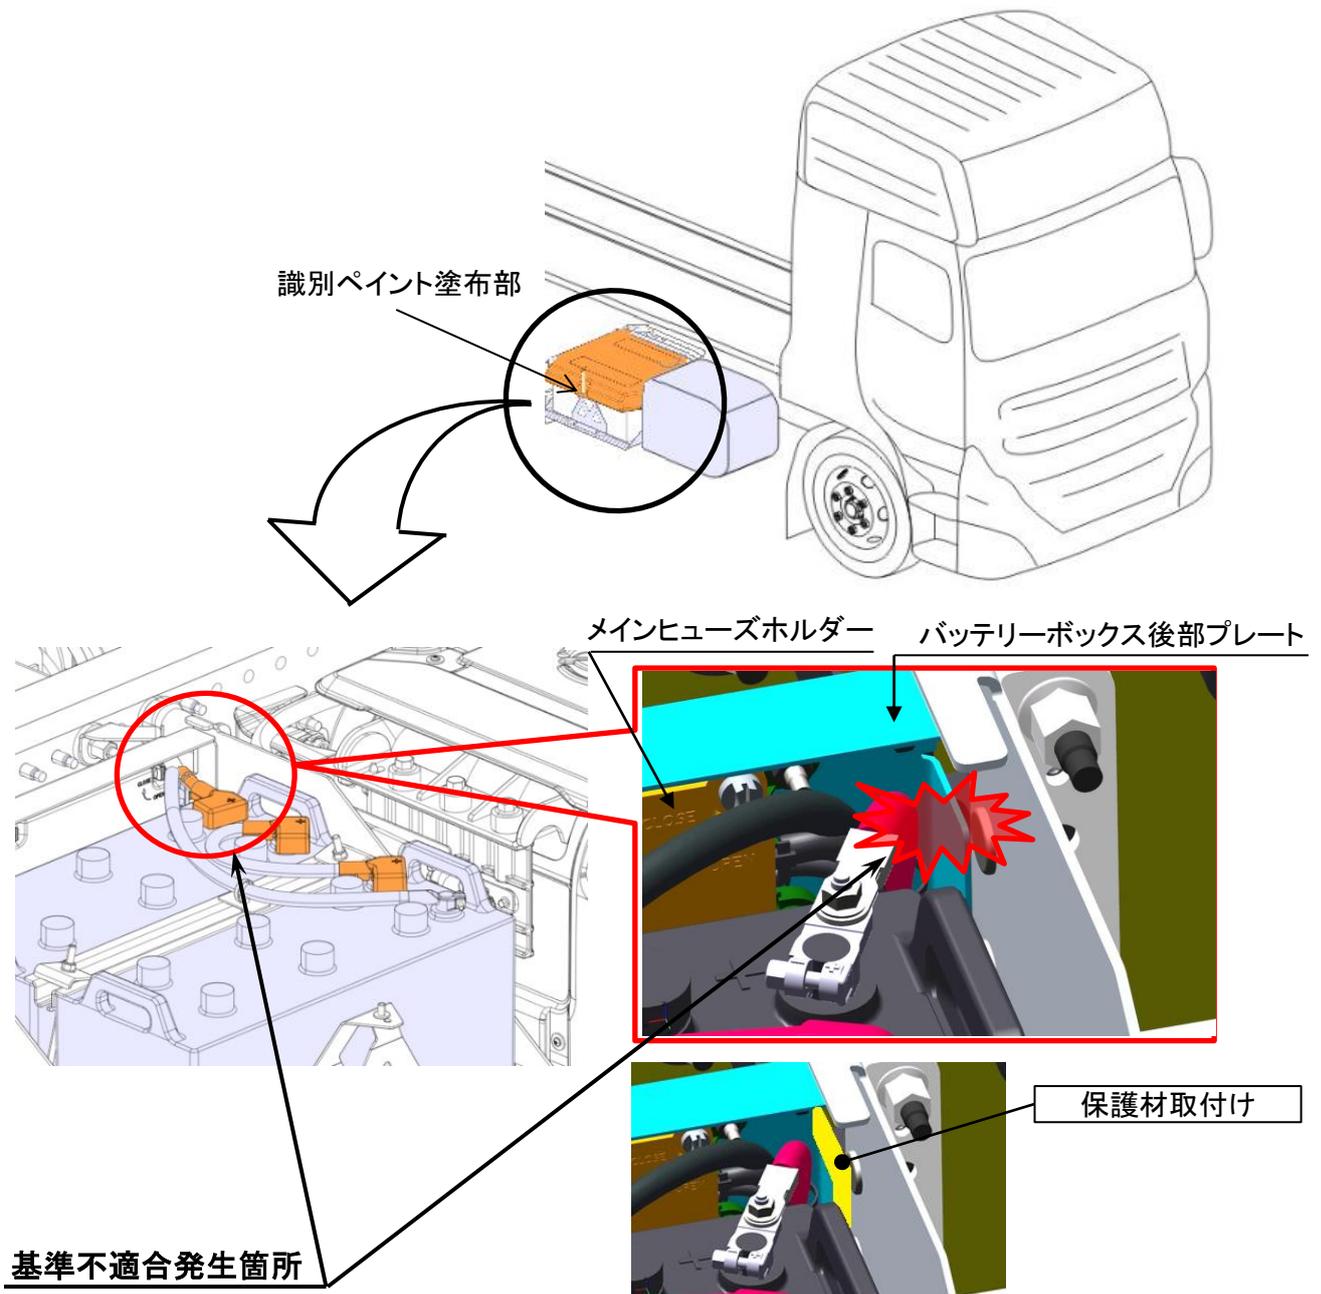
改善箇所説明図①

大型トラックにおいて、バッテリー固定プレートの形状が不適切なため、バッテリー端子に電源ケーブルを取り付けた際、電源ケーブルが固定プレートの端部と干渉するものがある。そのため、そのままの状態で使用を続けると、電源ケーブルの被覆が損傷して短絡し、最悪の場合、走行中にエンジンが停止し、再始動できなくなるおそれがある。

全車両、バッテリー固定用プレートの端部に保護材を取付ける。併せて、電源ケーブルを点検し、損傷がある場合は保護材の取付けまたは新品に交換する。

識別: 作業完了車には、バッテリーカバー固定ナットの表面に黄色又は白色ペイント塗布する。

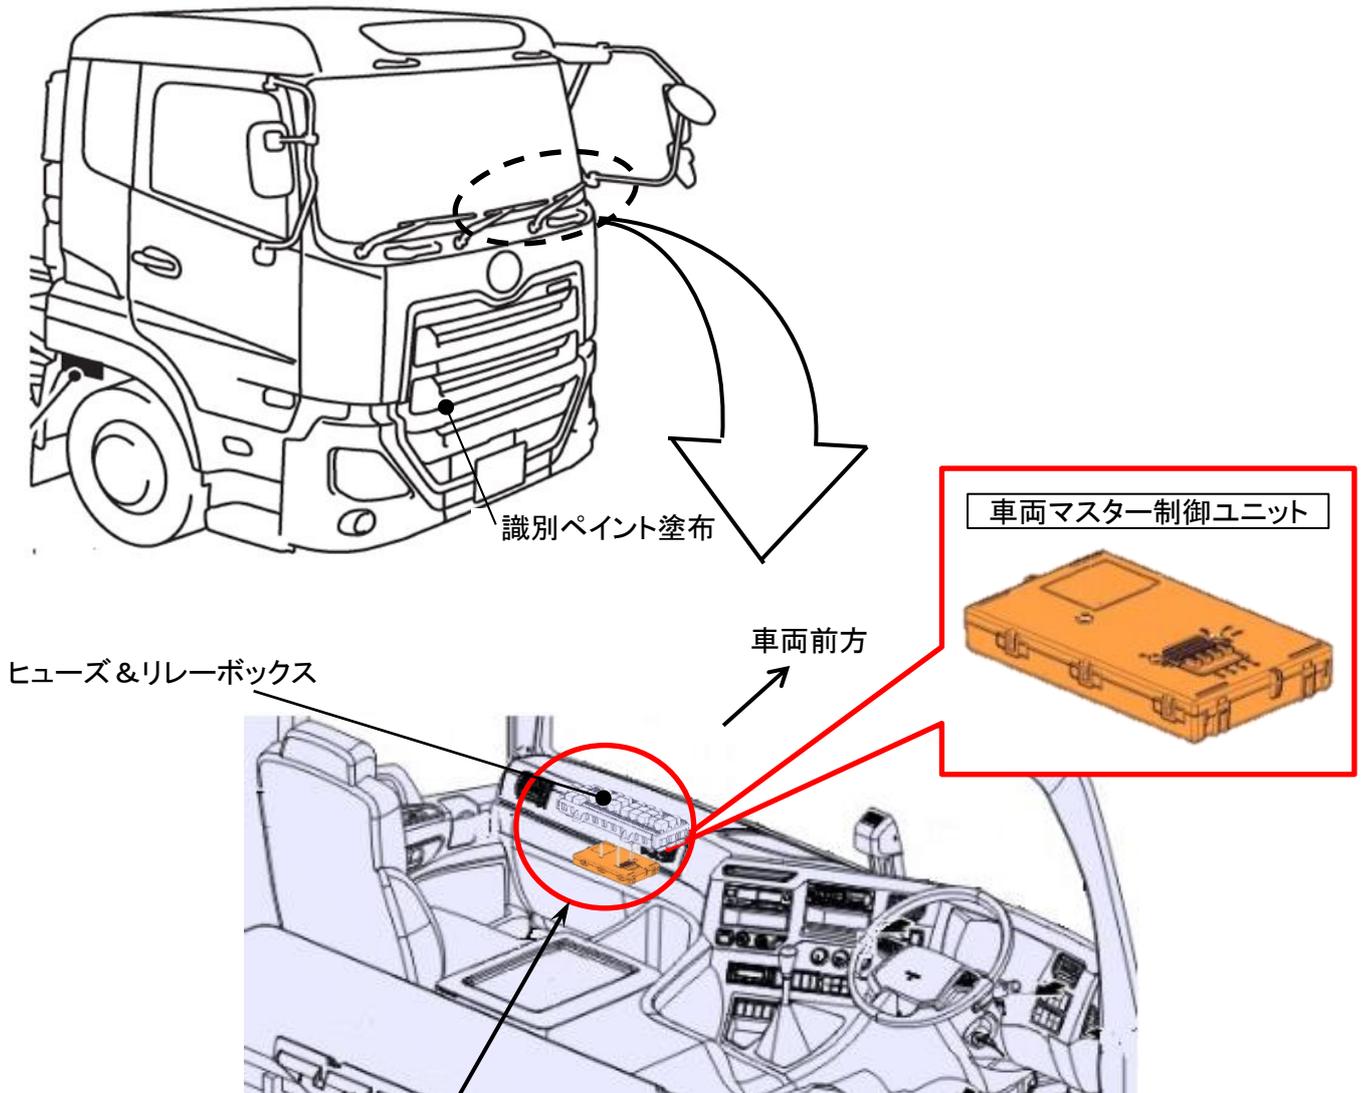
改善箇所説明図②

大型トラックにおいて、ワイパーの作動を制御する車両マスター制御ユニットのプログラムが不適切なため、ワイパー作動中に特定の操作を行うと、ワイパーの制御がフェイルセーフになることがある。そのため、ワイパーが一定時間停止し、必要な視野を確保することができなくなるおそれがある。

全車両、車両マスター制御ユニットのプログラムを書き換える。

識別: 作業完了車には、運転席側 キャブマウント部に黄色又は白ペイントを塗布する。

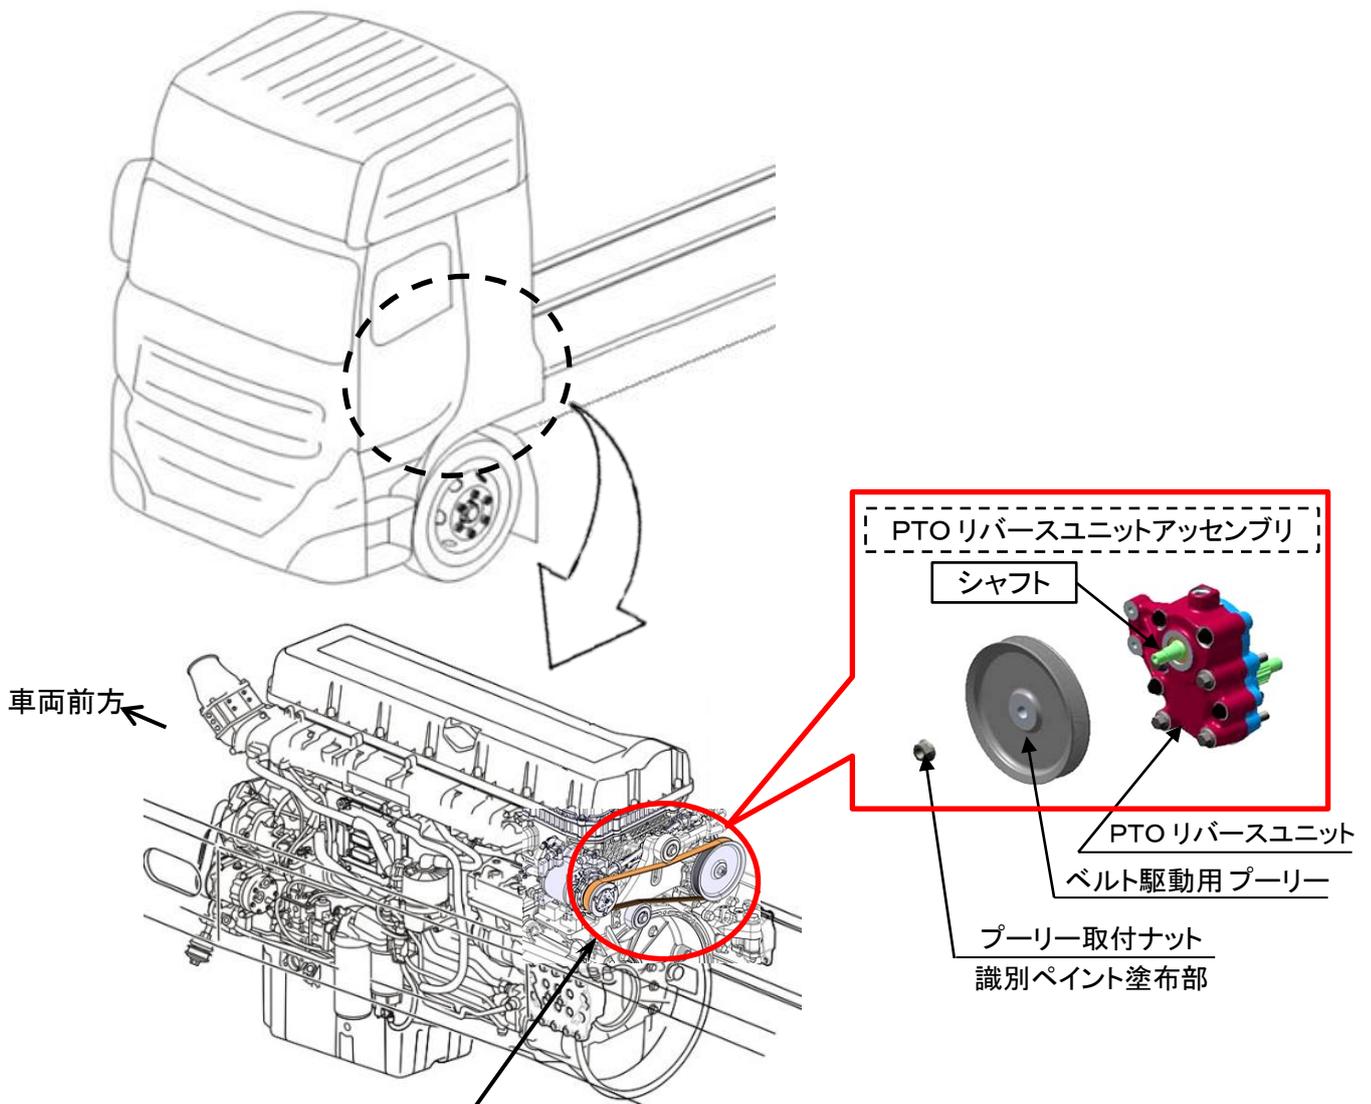
改善箇所説明図③

大型トラックにおいて、駆動力取出し装置（PTO）の組付作業が不適切なため、シャフト部の表面に防錆対策用テープの接着成分が残ったまま、ベルト駆動用プーリーが組付けられたものがある。そのため、ベルト駆動用プーリーの取付ナットの締付け力が不足し、そのままの状態で使用を続けると、取付ナットが緩み異音が発生し、最悪の場合、駆動用プーリーが脱落して、他の交通の妨げになるおそれがある。

全車両、ベルト駆動用プーリー締結部の点検・清掃を行ない、取付ナットに緩みがある場合はPTOリバースユニット一式を新品に交換する。

なお、交換部品の準備に時間を要するため、準備でき次第、改めて部品を交換する。

注： は、措置する部品を示す。 は必要に応じ交換する部品を示す。
識別: 作業完了車には、PTOプーリー取付ナット部に黄色又は白ペイントを塗布する。

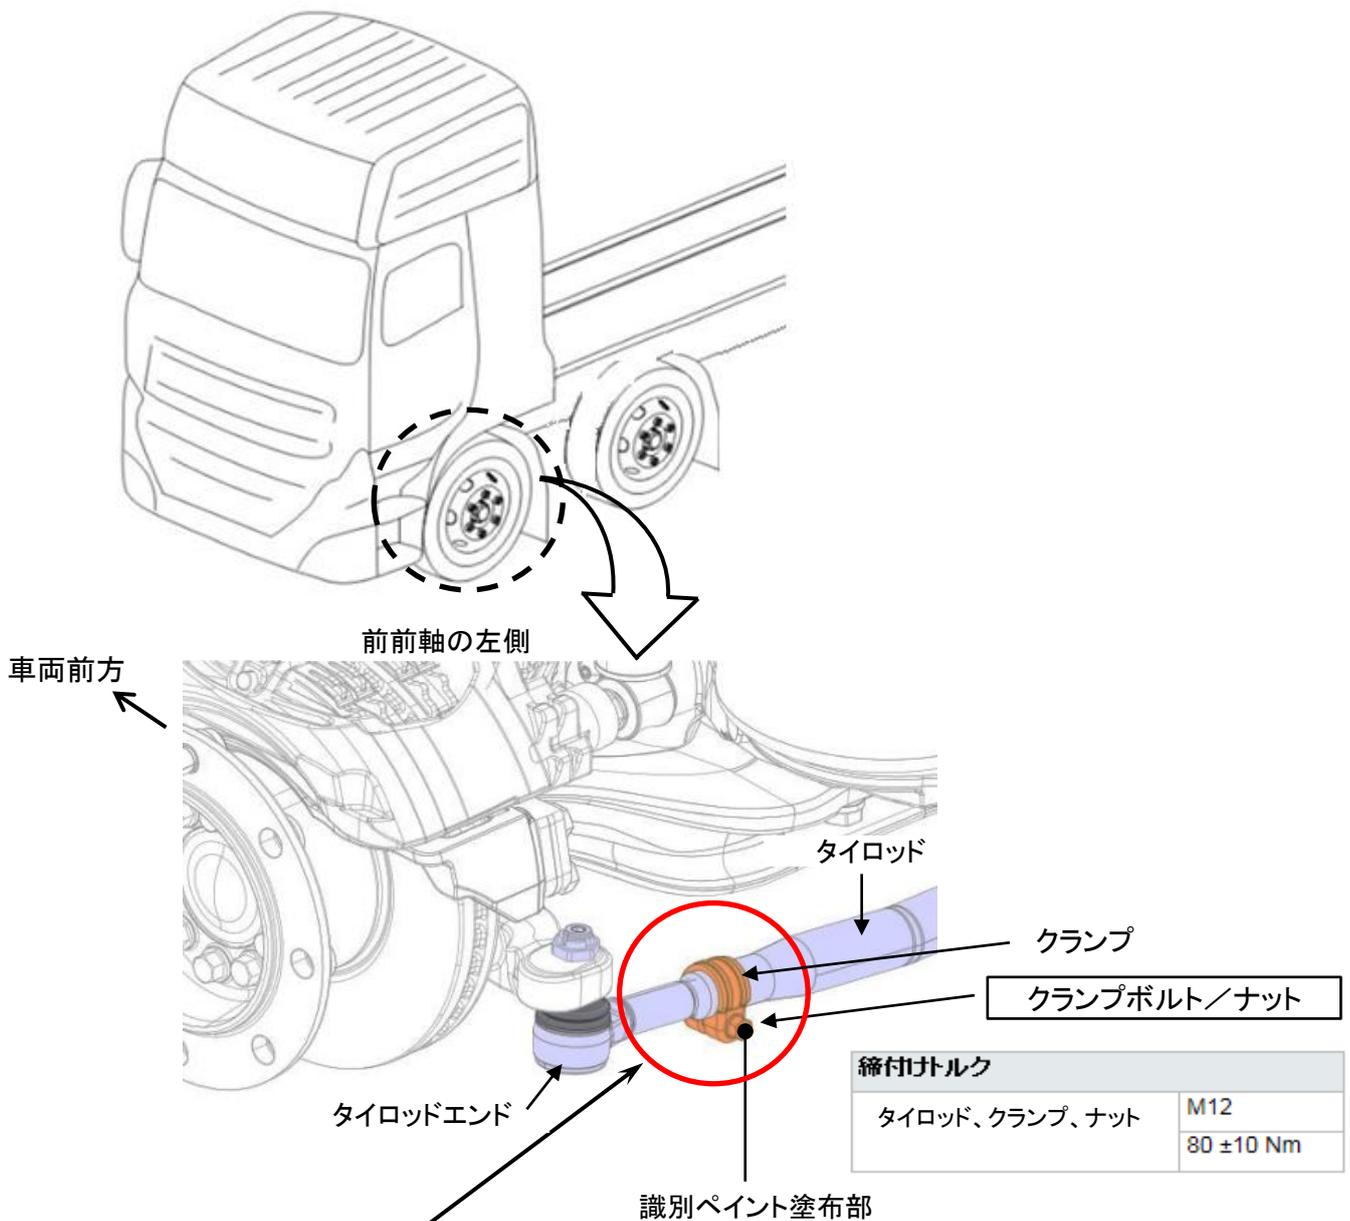
改善箇所説明図④

大型トラックにおいて、低床式前2軸車の前前軸タイロッドエンドのクランプ部の組付作業が不適切なため、取付ボルトの締付けトルクが不足しているものがある。そのため、そのままの状態で使用を続けると、取付ボルトが緩みタイロッドエンド部にガタが生じ、最悪の場合、タイロッドからタイロッドエンド部が抜けて、操舵不能になるおそれがある。

全車両、タイロッドエンドのクランプ部を、規定トルクで再度締め付ける。

識別: 作業完了車には、左タイロッドエンドのクランプ締付けナット部に黄色又は白ペイントを塗布する。
