大型トラック 内圧容器及びその附属装置（エアタンクブラケット）のリコールについて

（届出日：令和7年1月28日、作業開始日：令和7年1月29日）

リコール番号 5607

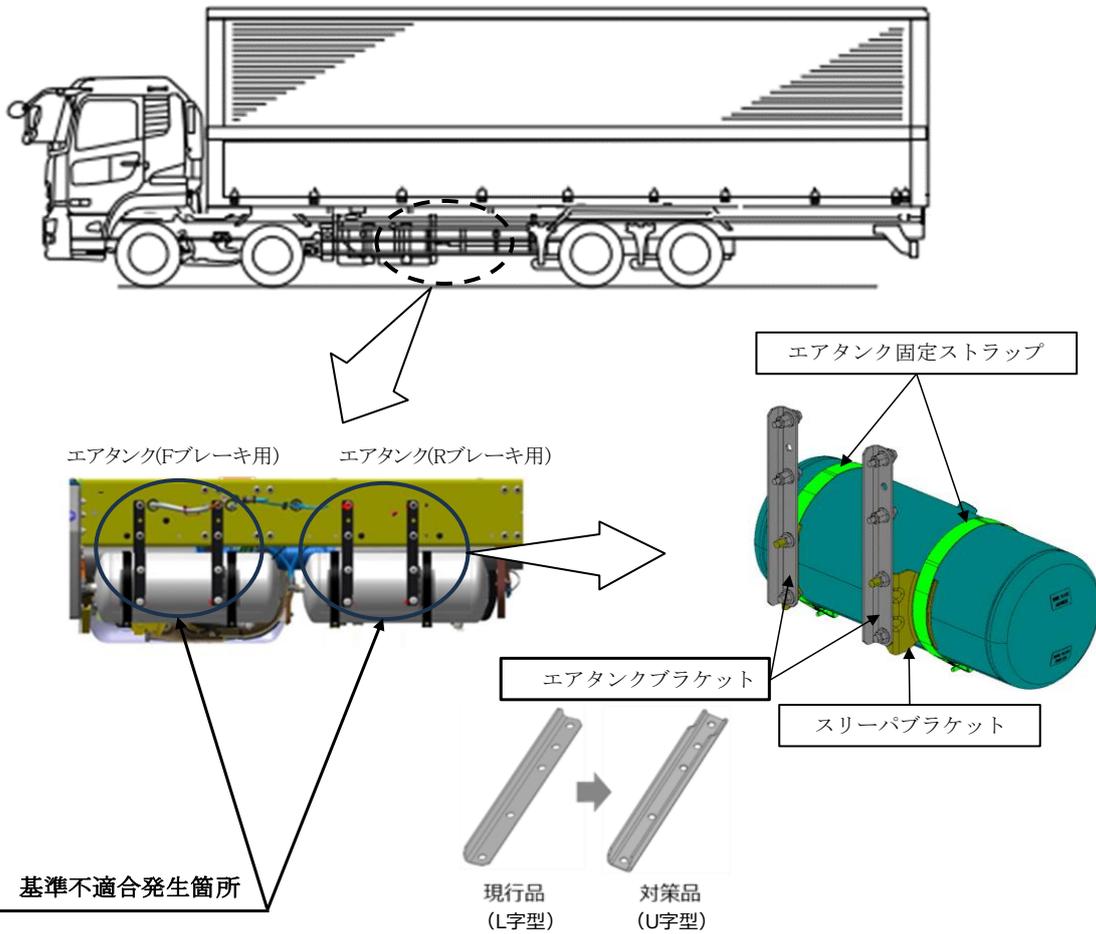
改善箇所説明図

大型トラック低床4軸車のエアブレーキにおいて、共振に対する検討が不十分なため、高車速域でエアタンク周辺で共振することがある。そのため、固定ストラップに繰り返し応力がかかり、当該ストラップが疲労破断し、そのままの状態で使用を続けると、エアタンクが浮動してブラケット等と干渉しエア接続部等が損傷しエアが漏れ、ブレーキエア圧力低下の警告ランプ点灯及び警報が鳴り、最悪の場合、前輪もしくは後輪のブレーキが効かなくなるおそれがある。

全車両、エアタンクブラケットを対策品と交換すると共に、エアタンク固定ストラップ等も新品と交換する。

識別：当該部位がU字の対策品ブラケットに交換されていることを確認する。
