## 小型トラック 灯火装置（前面方向指示器）のリコールについて

（届出日：令和7年3月27日、作業開始日：令和7年3月28日）

リコール番号 5637

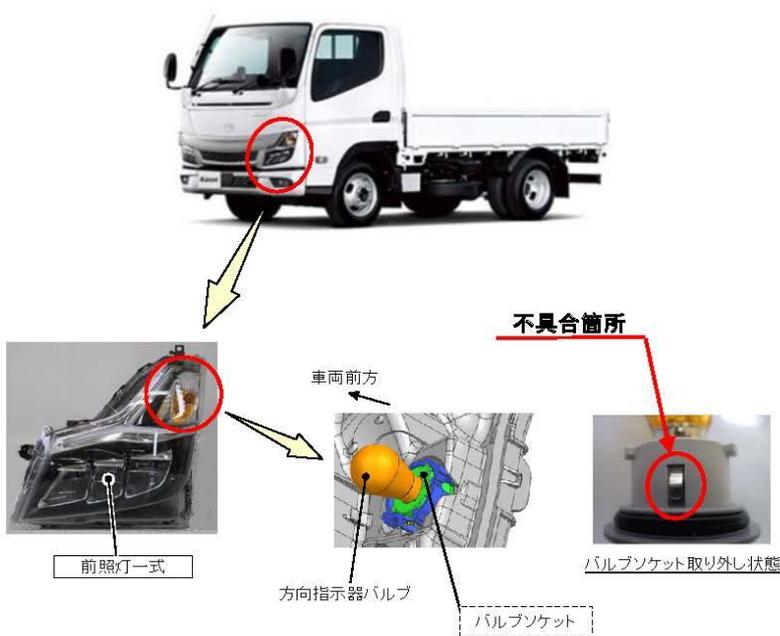
## 改善箇所説明図

※右側前照灯の方向指示器も同様。

前照灯一体式方向指示器を装着したトラックとバスにおいて、設計検討が不適切なため、方向指示器のバルブソケットと前照灯側コンタクトリングの接点端子の接圧が不足しているものがある。そのため、そのままの状態で使用を続けると、方向指示器点滅の繰り返しによって端子に酸化被膜が生じ、この酸化被膜が増大すると、バルブソケットとコンタクトリングの端子が焼損・溶損して、方向指示器が不灯になる。

全車両、前照灯の製造番号を確認して不具合品が装着されていると判断されたものは方向指示器のバルブソケット端子を点検し、焼損・溶損が認められた場合は前照灯一式を対策品に交換する。

なお、焼損・溶損が認められない場合はバルブソケットを対策品に交換する。

注：  はバルブソケット端子に焼損・溶損が認められた場合に、 は認められなかった場合に、対策品と交換する部品を示す。
