大型トラック 電制エアドライヤ（セントラルシャシ入出力モジュール）のリコールについて

（届出日：令和7年11月18日、作業開始日：令和7年11月19日）リコール番号 5736

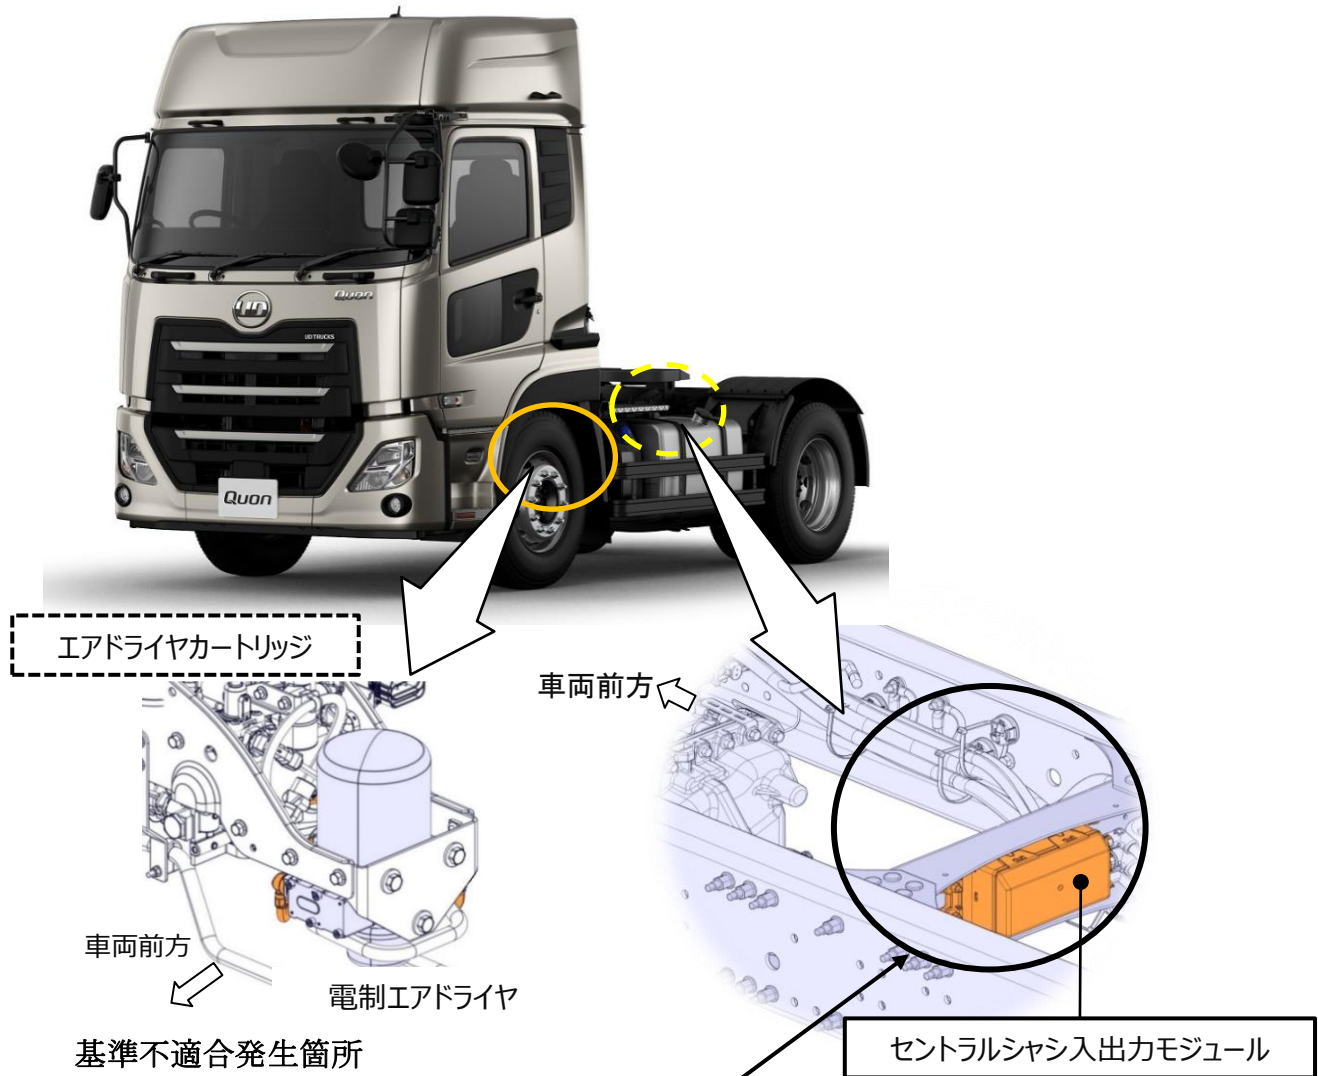
## 改善箇所説明図

電制エアドライヤにおいて、修理でセントラルシャシ入出力モジュールの旧型を現行型に交換する際のプログラム書き込み指示が不適切なため、エアドライヤの再生プログラムに関するソフトウェアが最新版に更新されていない。そのため、エアドライヤの乾燥再生動作が適切な頻度で実行されず、乾燥剤の吸湿能力が低下し、高湿度圧縮空気がエアタンク及び各エアシステム回路内で結露し凝縮水が生成される。そのままの状態で使用を続けると、凝縮水の影響により車高調整不良等が発生することがある。

さらに、最悪の場合、外気温が氷点下の環境において、

- ①トレーラ側ブレーキ回路内で凝縮水が凍結し、トレーラ側の主ブレーキが効かない、または駐車ブレーキ引きずりにより火災に至るおそれがある。
- ②ブレーキ系のエアバルブ内に残留した水が凍結し、ブレーキ異常の警告メッセージが表示されるとともに、電子制御ブレーキシステム（EBS）が作動不良に至るおそれがある。

全車両、セントラルシャシ入出力モジュールのプログラムを、最新版に書き換える。なお、主ブレーキ異常および車高調整システム異常の警告メッセージが表示されている場合は、故障診断を行い該当する部品を新品に交換し、エア配管内の空気をパージする。

識別：作業完了車には、フロントハッチ内車両諸元プレートの上左端に白色ペイントを塗布する。
