大型トラック 前照灯（フロントシャシ入出力モジュール）のリコールについて

（届出日：令和7年11月18日、作業開始日：令和7年11月19日）

リコール番号 5737

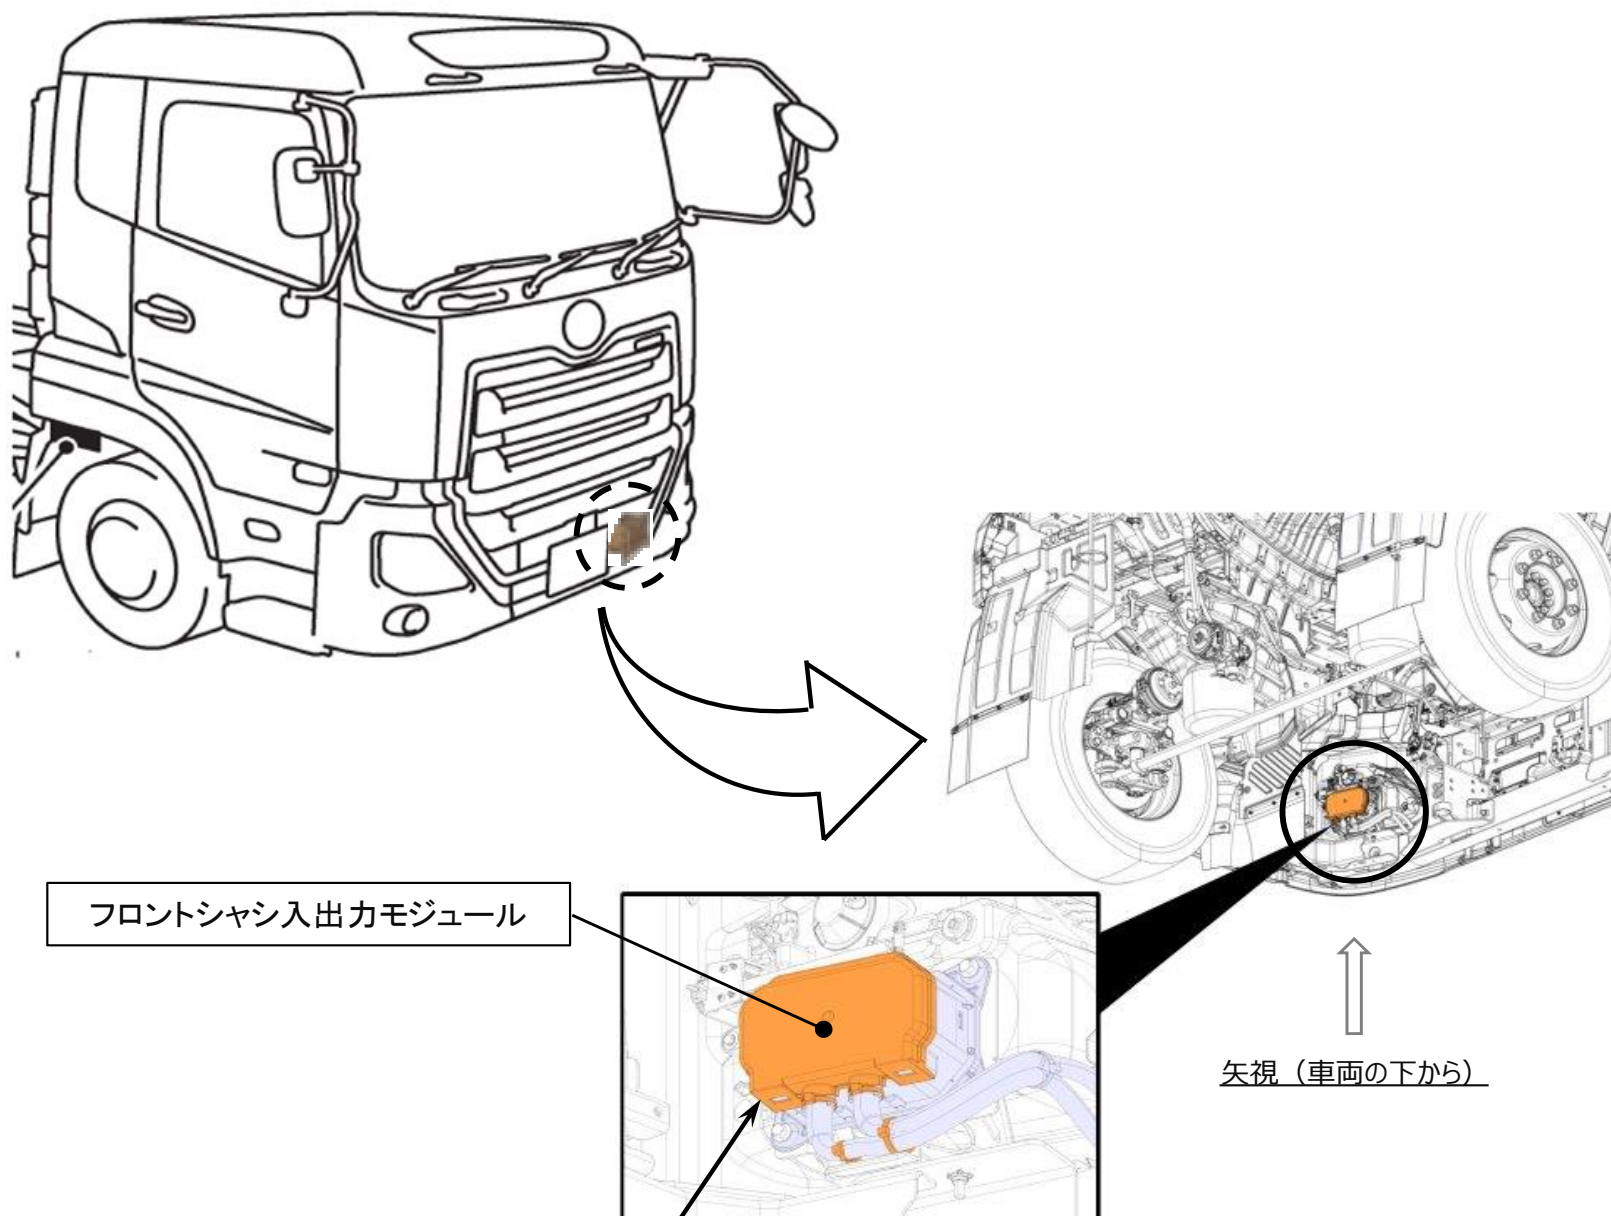
## 改善箇所説明図

### 基準不適合発生箇所

修理でフロントシャシ入出力モジュールの旧型から現行型に交換する際のプログラム書き込み指示が不適切なため、前照灯の自動点灯機能に関するソフトウェアが最新版に更新されていない。そのため、IG電源オン時に当該モジュール内の演算処理状況によってはメモリ容量が不足することがあり、メモリ容量が不足し演算処理ができなくなった場合、自動点灯・消灯機能が非常用モードになり、照度に関係なくすれ違い用前照灯が常時点灯状態となり、保安基準に適合しなくなるおそれがある。

### 改善措置の内容

全車両、メモリ容量の使用領域を増やすためにフロントシャシ入出力モジュールのプログラムを最新版に書き換える。

識別：作業完了車には、フロントハッチ内車両諸元プレートの下左端に青色ペイントを塗布する。
