## ステアリングリンケージ・ボールジョイント点検方法

**対象モデル: クオン 2017年以降のモデル (2017,2022,2023モデル)**

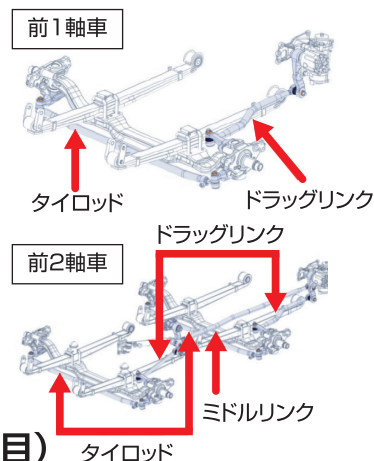
ダストブーツの損傷は、ボールジョイントの潤滑・摺動不良に繋がるおそれがあります。またボールジョイント部にガタ・異音・動きの渋りを確認した場合には、すでに内部での損傷が始まっている可能性があり、最悪の場合タイロッドの脱落・操舵不良になるおそれがあります。その為、定期点検時の注意事項について、案内いたします。

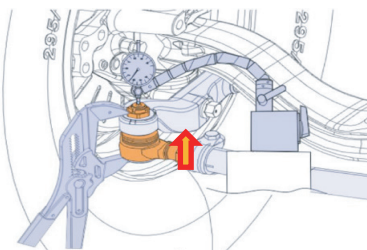
#### 2 ガタが確認された場合にはダイヤルゲージを使用してガタ量を測定します。

バイス等を使用して、ボールジョイントをステアリングアームに密着させ、その状態でダイヤルゲージの0点をセットします。

バー等を使用して、ステアリングアームとボールジョイントの間を垂直方向に広げます。

#### 3 上記点検でガタ量が基準値を超えた場合には、必ず部品交換願います。 基準値を超えた状態で使用した場合には、摩耗が加速し脱落に至る可能性があります。
