# 大型トラック 走行装置（ハブベアリング）のリコールについて

（届出日：令和8年4月21日、作業開始日：令和8年4月22日）

リコール番号 5801

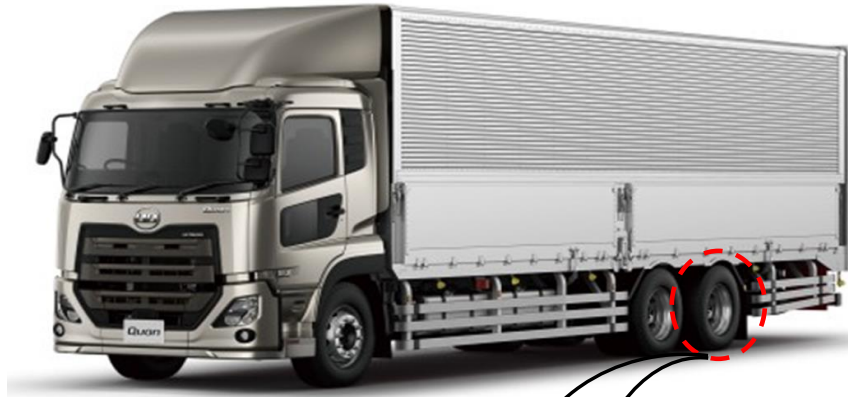
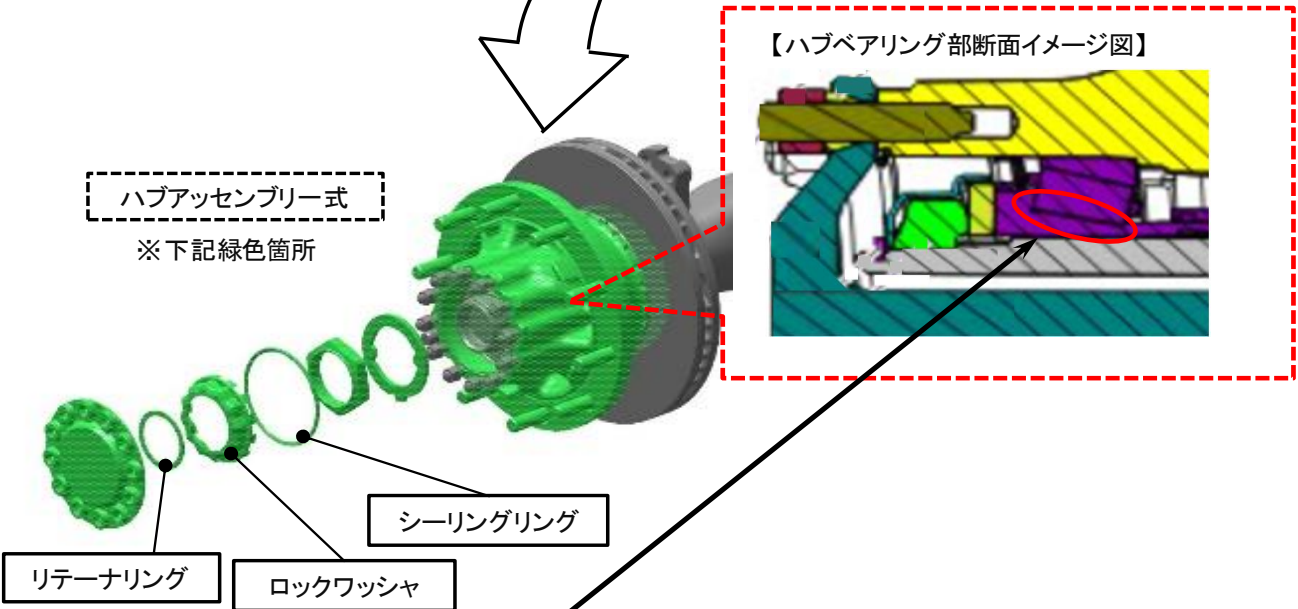
# 改善箇所説明図

非駆動の後後軸ハブアッセンブリーにおいて、ロックワッシャの摩耗に関する評価が不十分なため、車両振動等により摩耗したロックワッシャが抜け出し、ハブカバーと干渉し異音が発生することがある。そのため、そのままの状態で使用を続けると、干渉により発生した摩耗粉がハブベアリング内に侵入してハブベアリングの焼付きが発生し、最悪の場合、火災に至るおそれがある。

全車両、非駆動の後後軸ハブナットにベアリンググリスを塗布したうえで、ロックワッシャ、リテーナリング、シーリングリングを新品に交換する。なお、ロックワッシャの抜け出しが確認された場合には、当該ハブアッセンブリー式を新品に交換する。
