小型トラックの坂道発進補助装置の改善対策について

平成 24年4月5日

改善対策届出番号416

改善箇所説明図

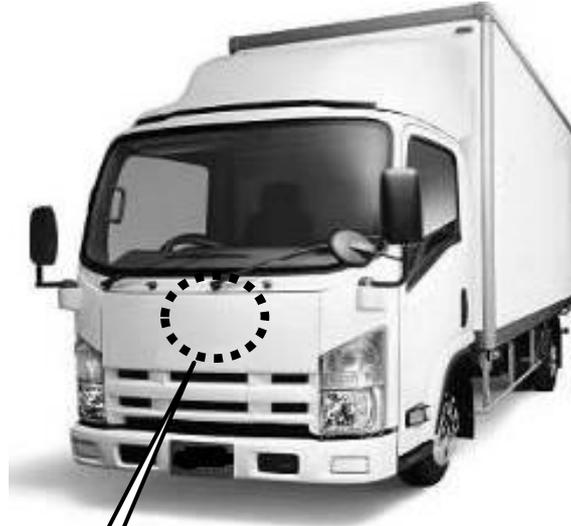
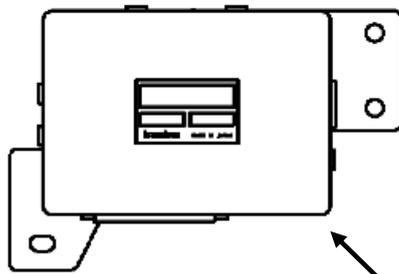
HSA制御ユニット

不具合発生箇所

坂道発進補助装置（HSA：ヒル・スタート・エイド）の制御ユニットにおいて、不適切な電解コンデンサを装着したため、当該ユニットの電子基板に過大な電流が流れるものがある。そのため、そのままの状態で使用を続けると、電子基板が損傷してHSAが作動しなくなるおそれがある。

改善の内容

全車両、HSA制御ユニットを良品に交換する。

識別： 助手席側ドアの内側に識別シール（緑色）を貼付する。
