大型バスの室内TVモニターカバーの改善対策について

平成 24年7月26日

改善対策届出番号422

改善箇所説明図

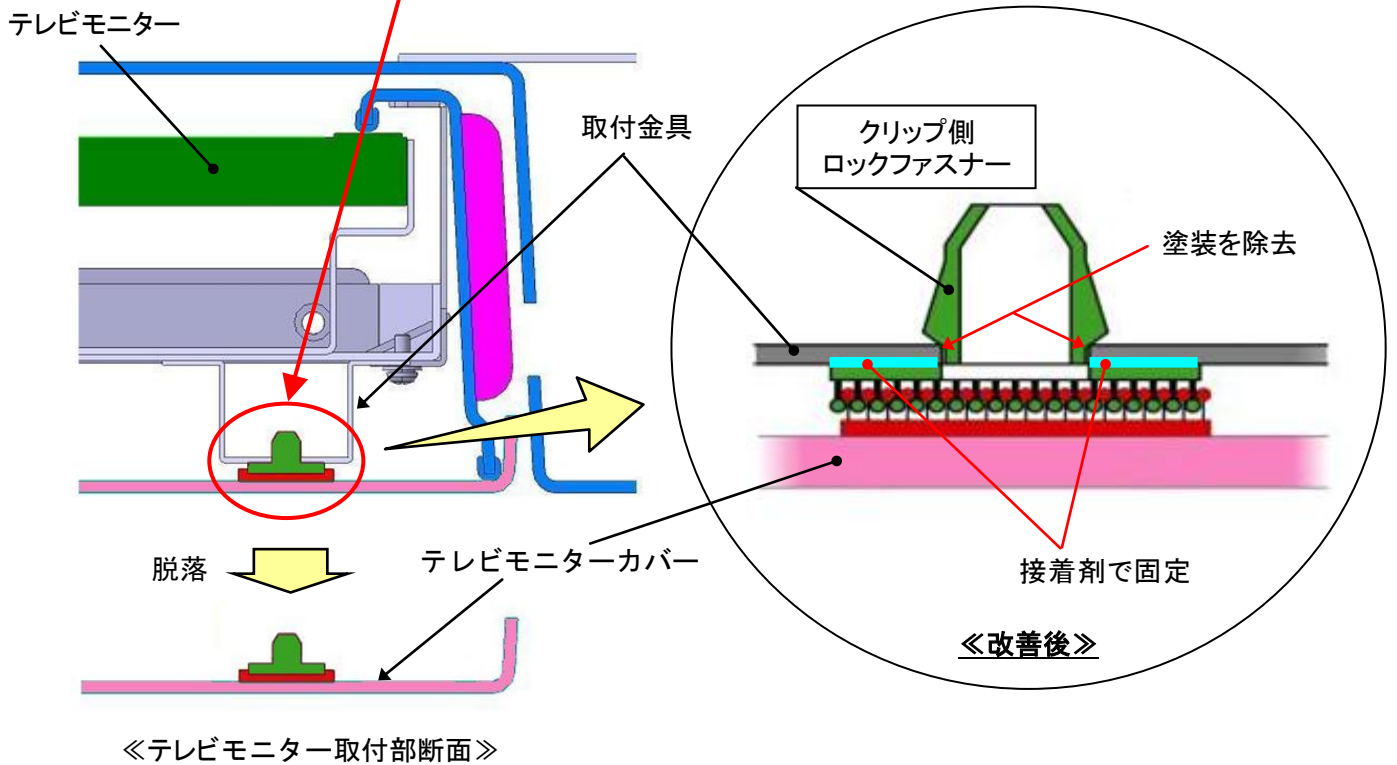
不具合発生箇所（全5箇所）

大型バスにおいて、車両中央部の天井に設置されたテレビモニターカバーの固定方法が不適切なため、走行中の振動が加わると、テレビモニターカバーが脱落するおそれがある。

全車両、車両中央部のテレビモニターカバーを保持しているロックファスナークリップ穴の塗装を除去し、クリップ側のロックファスナーを新品に交換して接着剤で取付金具に固定する。
