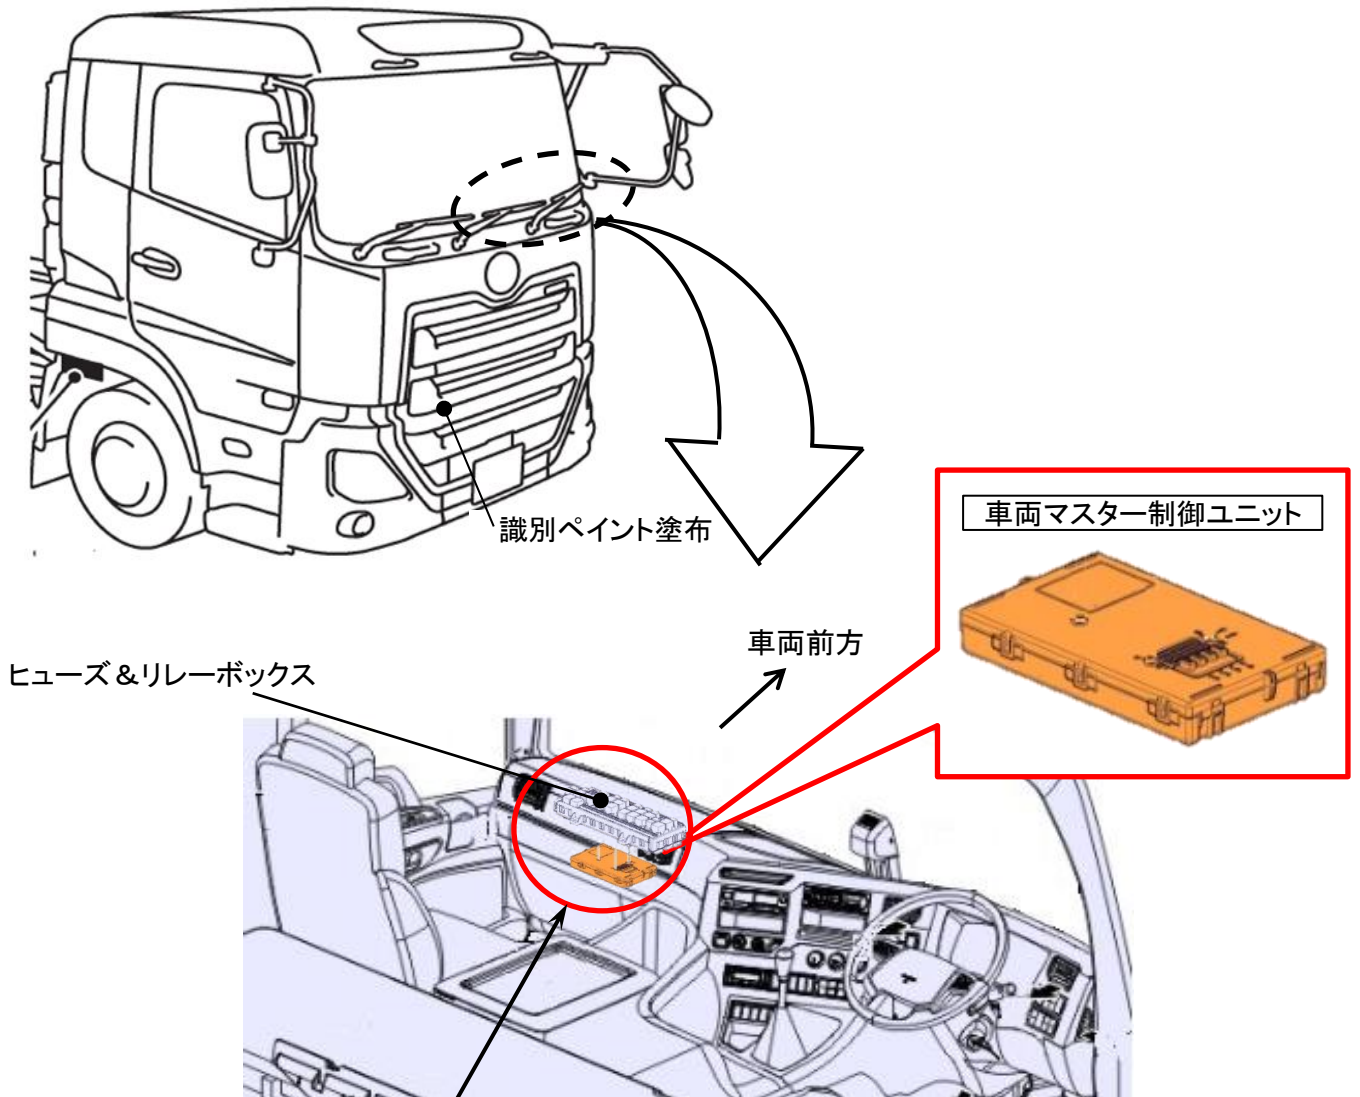
## 改善箇所説明図②

大型トラックにおいて、ワイパーの作動を制御する車両マスター制御ユニットのプログラムが不適切なため、ワイパー作動中に特定の操作を行うと、ワイパーの制御がフェイルセーフになることがある。そのため、ワイパーが一定時間停止し、必要な視野を確保することができなくなるおそれがある。

全車両、車両マスター制御ユニットのプログラムを書き換える。

識別: 作業完了車には、運転席側 キャブマウント部に黄色又は白ペイントを塗布する。

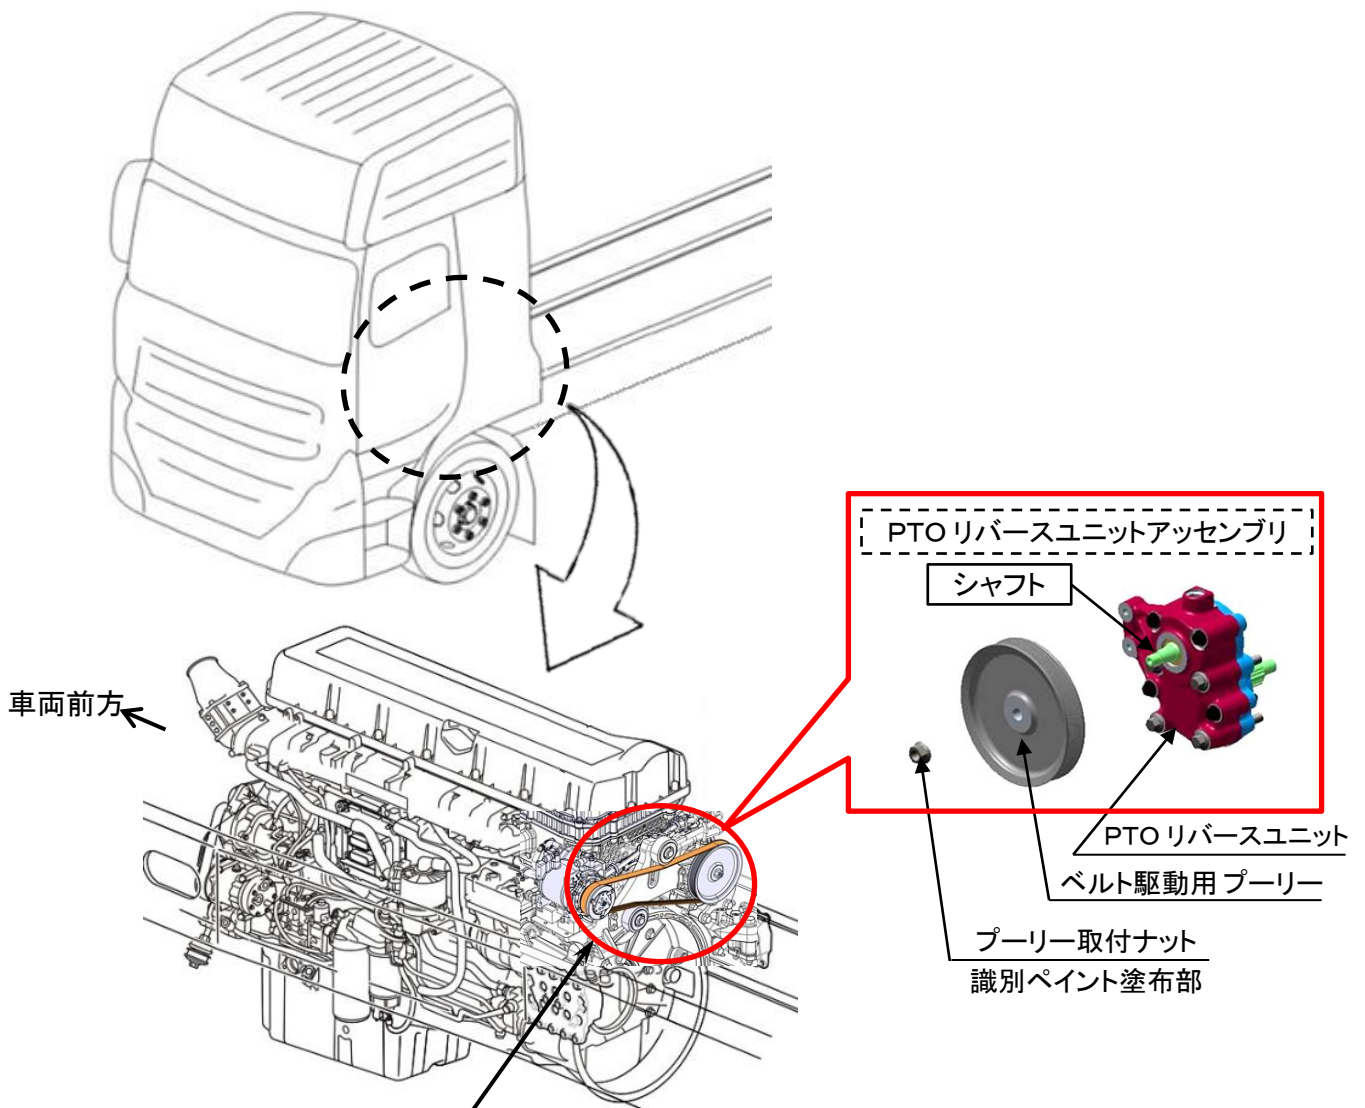
## 改善箇所説明図③

大型トラックにおいて、駆動力取出し装置（PTO）の組付作業が不適切なため、シャフト部の表面に防錆対策用テープの接着成分が残ったまま、ベルト駆動用プーリーが組付けられたものがある。そのため、ベルト駆動用プーリーの取付ナットの締付け力が不足し、そのままの状態で使用を続けると、取付ナットが緩み異音が発生し、最悪の場合、駆動用プーリーが脱落して、他の交通の妨げになるおそれがある。

全車両、ベルト駆動用プーリー締結部の点検・清掃を行ない、取付ナットに緩みがある場合はPTOリバースユニット一式を新品に交換する。

なお、交換部品の準備に時間を要するため、準備でき次第、改めて部品を交換する。

注：   は、措置する部品を示す。   は必要に応じ交換する部品を示す。  
 識別：作業完了車には、PTOプーリー取付ナット部に黄色又は白ペイントを塗布する。

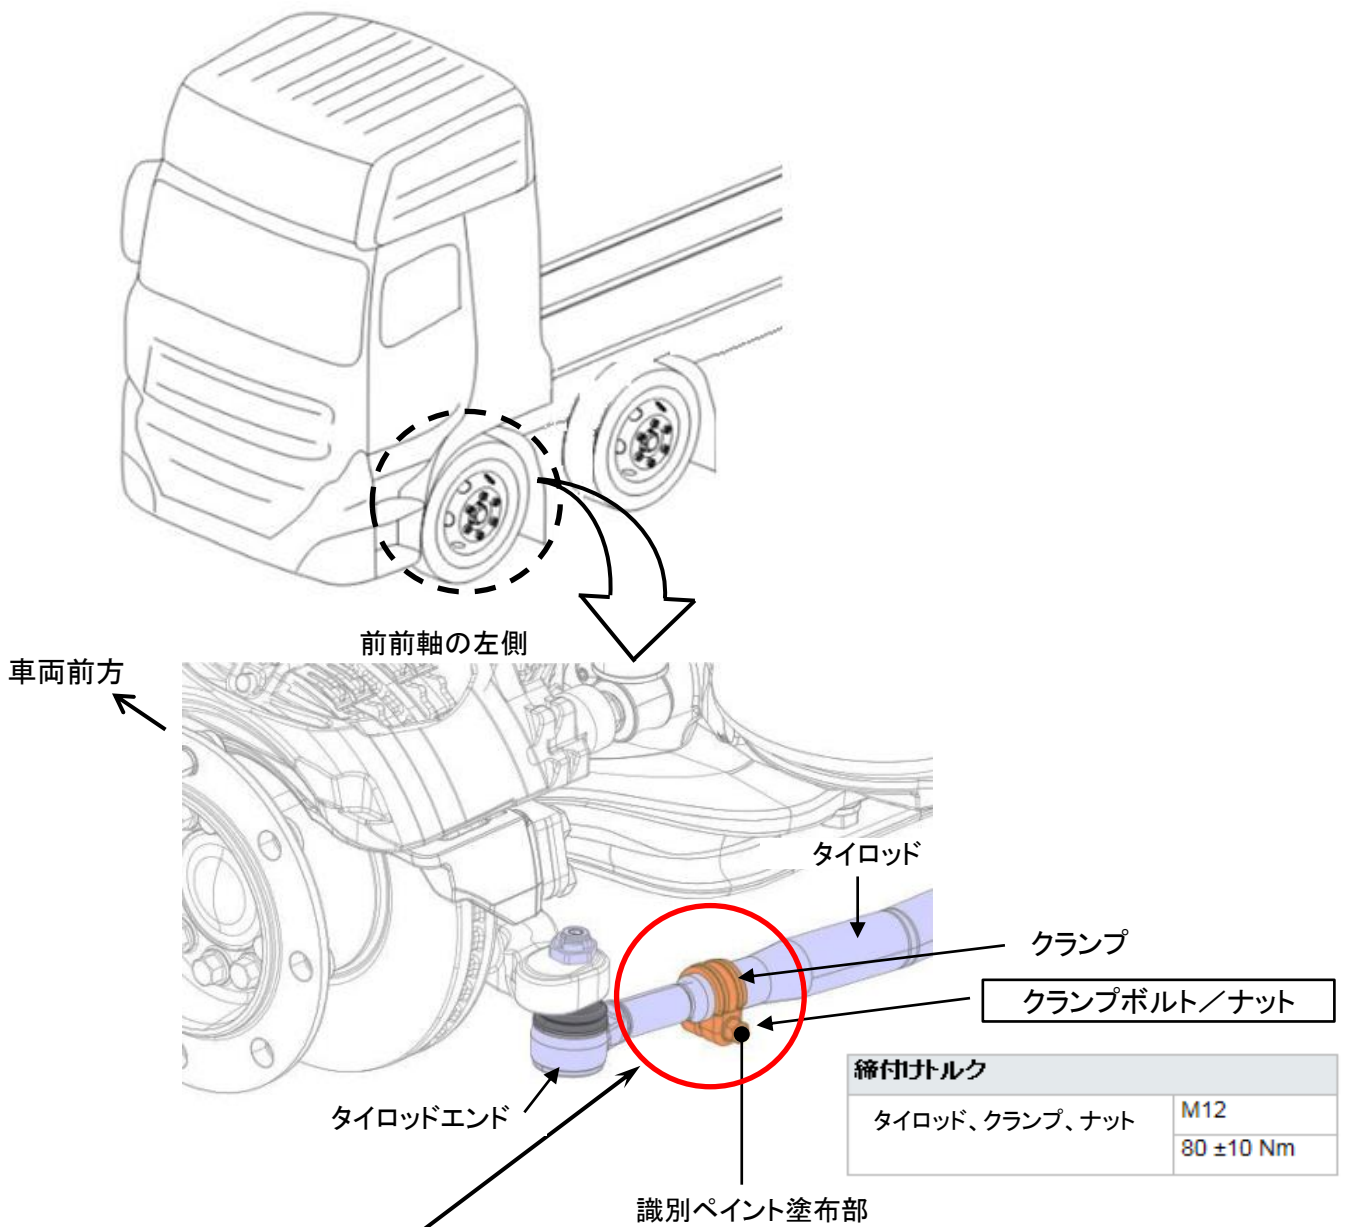
## 改善箇所説明図④

大型トラックにおいて、低床式前2軸車の前前軸タイロッドエンドのクランプ部の組付作業が不適切なため、取付ボルトの締付けトルクが不足しているものがある。そのため、そのままの状態で使用を続けると、取付ボルトが緩みタイロッドエンド部にガタが生じ、最悪の場合、タイロッドからタイロッドエンド部が抜けて、操舵不能になるおそれがある。

全車両、タイロッドエンドのクランプ部を、規定トルクで再度締め付ける。

識別: 作業完了車には、左タイロッドエンドのクランプ締付けナット部に黄色又は白ペイントを塗布する。
