エアドライヤー（エア圧カテスト用コネクタ）リコールについて

リコール番号4669

（編出日：令和2年2月13日 開始日：令和2年2月14日）

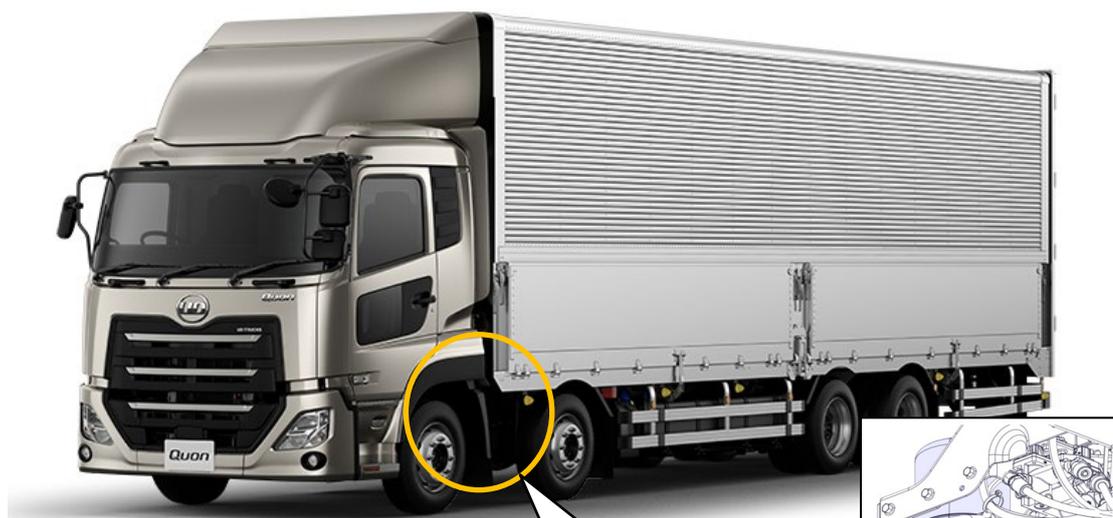
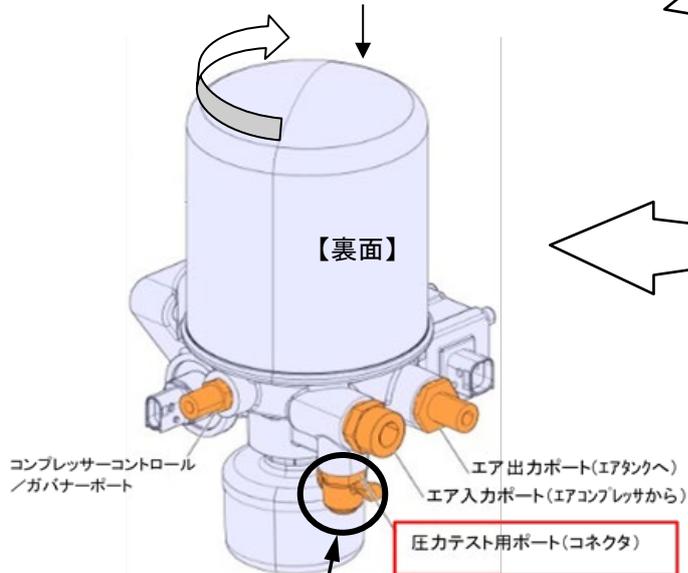
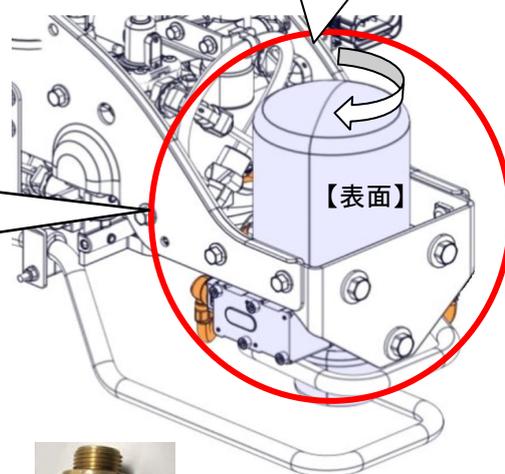
改善箇所説明図

基準不適合発生箇所

大型トラックのエアドライヤーにおいて、圧縮空気の圧力テスト用コネクタの材質が不適切なため、エアコンプレッサで作られた圧縮空気中に含まれる成分及び高圧力等によって、当該コネクタが腐食割れして圧縮空気漏れを起こすことがある。そのため、亀裂が進行すると圧縮空気の供給量が追い付かなくなるため、エア圧力低下の警告ランプ点灯及び警報が鳴り、最悪の場合、駐車ブレーキが解除できなくなり走行不能に至るおそれがある。

全車両、エア圧力テスト用コネクタを対策品に交換する。

注： 内は、交換する部品を示す。

識別：作業完了車は、エア圧力テスト用コネクタの形状で識別できる。
