# 原動機（エンジン制御システム）のリコールについて

（届出日：令和2年10月6日 開始日：令和2年10月7日）

リコール番号4816

# 改善箇所説明図

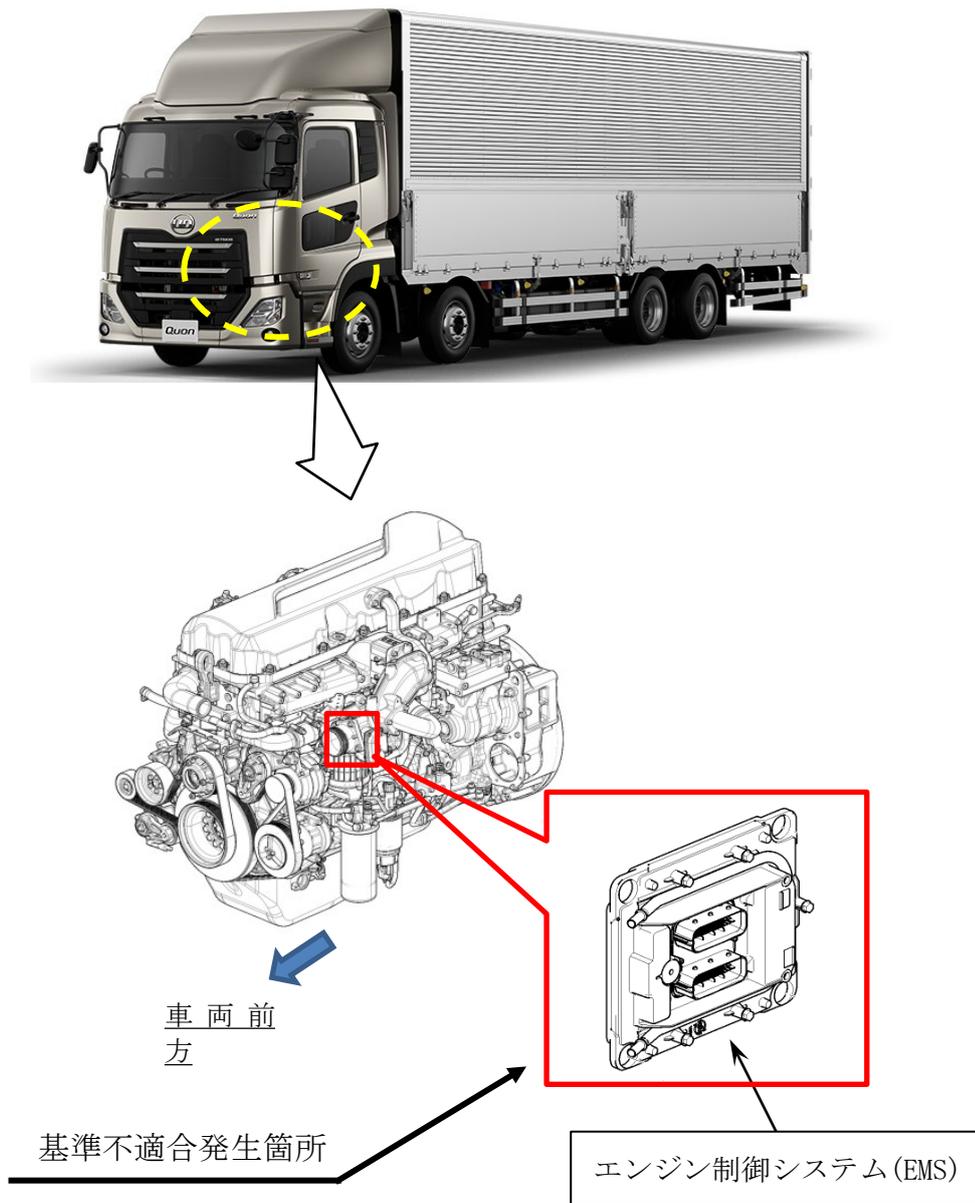
平成28年排出ガス規制対応の大型トラックのディーゼルエンジンにおいて、エンジン制御システム(EMS)のプログラム設定が不適切なため、燃料システムの燃料圧力制御の監視および吸気過給のブースト圧力センサ故障監視機能で診断が行われないことがある。そのため、故障を知らせる警告灯が点灯しないおそれがある。

全車両、EMSのプログラムを対策プログラムに書き換える。

識別： 改善済車両には助手席側 キャブマウント部に黄ペイントを塗布する。
