①緩衝装置（ショックアブソーバ）、②制動装置（ブレーキチャンバ）
③かじ取り装置（タイロッドエンド）のリコールについて

（届出日：令和3年3月31日 開始日：令和3年4月1日）

リコール番号4924

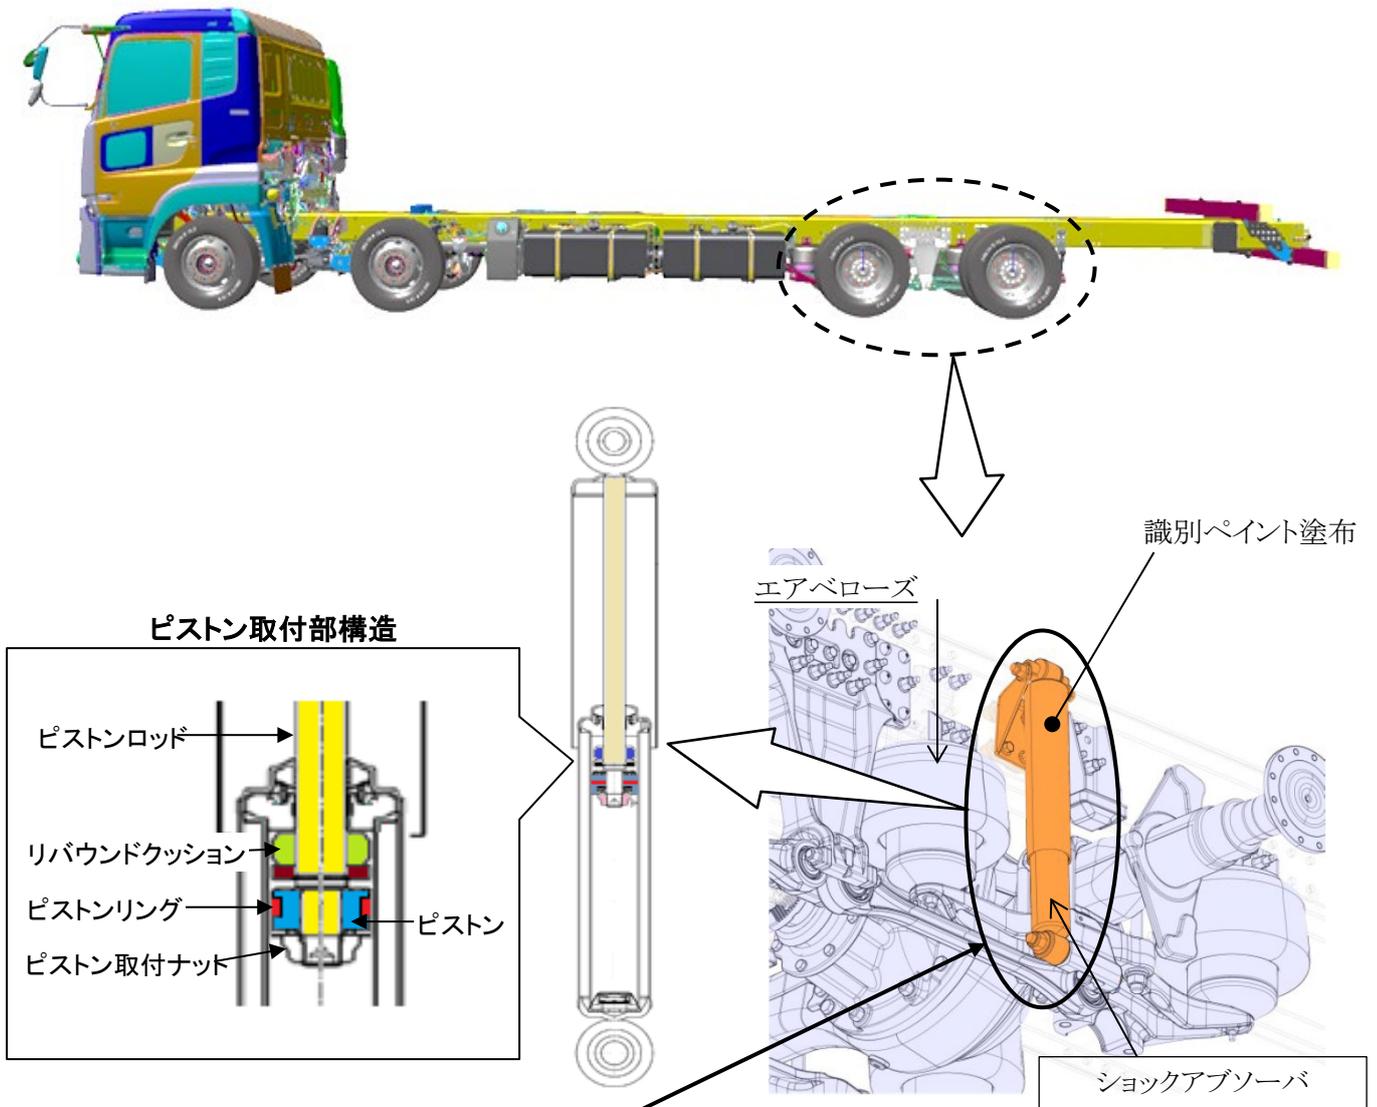
改善箇所説明図①

基準不適合発生箇所

エアサスペンション仕様の車高調整装置装備車におけるショックアブソーバのピストン構造が不適切なため、横力によってピストンとシリンダの接触面圧が過大となり、荷役作業時等で最大車高まで上昇させ下降する動作を繰り返すと、ピストンリング溝部で内壁を傷つけることがある。そのため、そのままの状態で使用を続けると、当該ショックアブソーバのピストンリング部に金属片が溜まり固着して、曲りや折損が発生し、最悪の場合、タイヤと干渉してバーストまたは発熱により発火するおそれがある。

全車両、ショックアブソーバを対策品と交換する。また、取扱説明書に車高調整装置の特性に関する記述の追補版を配布する。

識別： ショックアブソーバ上部外筒の表面に青色のペイントを塗布する。

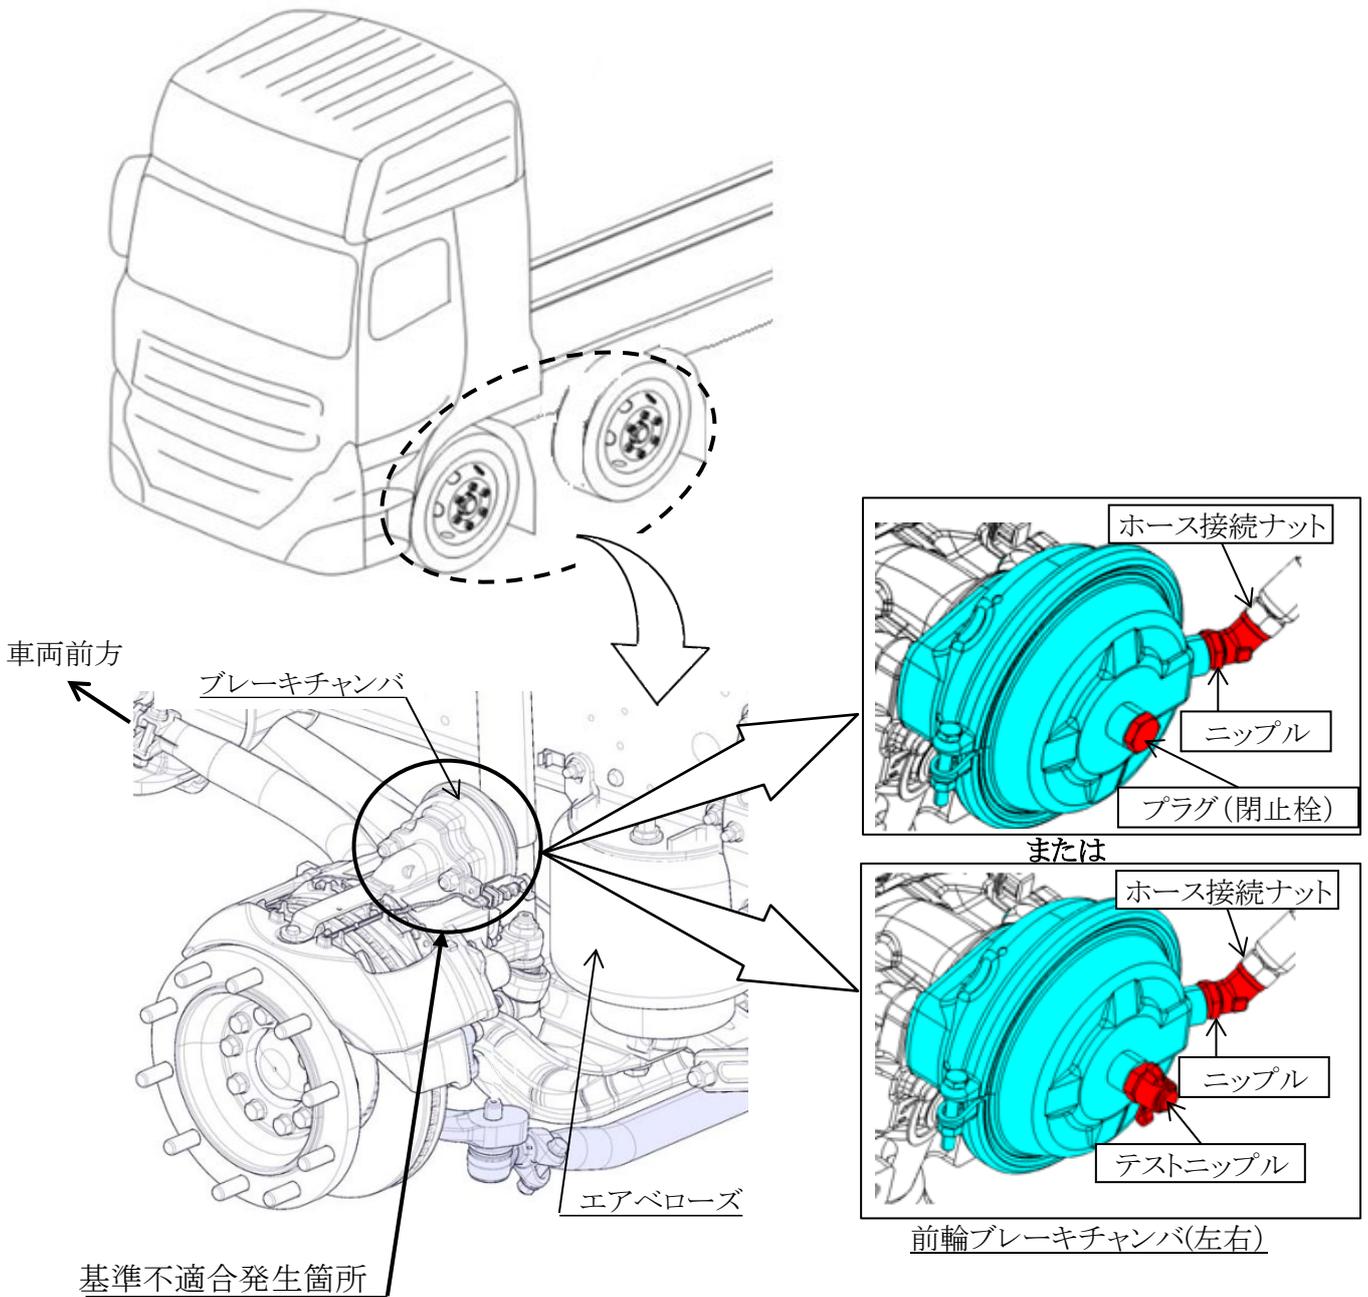
改善箇所説明図②

制動装置における前輪ブレーキチャンバの組付作業が不適切なため、プラグ(閉止栓)またはテストニップルおよびブレーキホース接続部(ニップルおよびホース接続ナット)の締付トルクが不足しているものがある。そのため、そのままの状態で使用を続けると、当該プラグ等が緩みエア漏れが生じ、最悪の場合、脱落してエアが供給されず制動力が低下するおそれがある。

全車両、プラグまたはテストニップルおよびブレーキホース接続部(ニップルおよびホース接続ナット)を点検し、規定トルクで締付ける。

識別:ブレーキチャンバのプラグ(またはテストニップル)およびブレーキホース接続部に青色のペイントを塗布する。

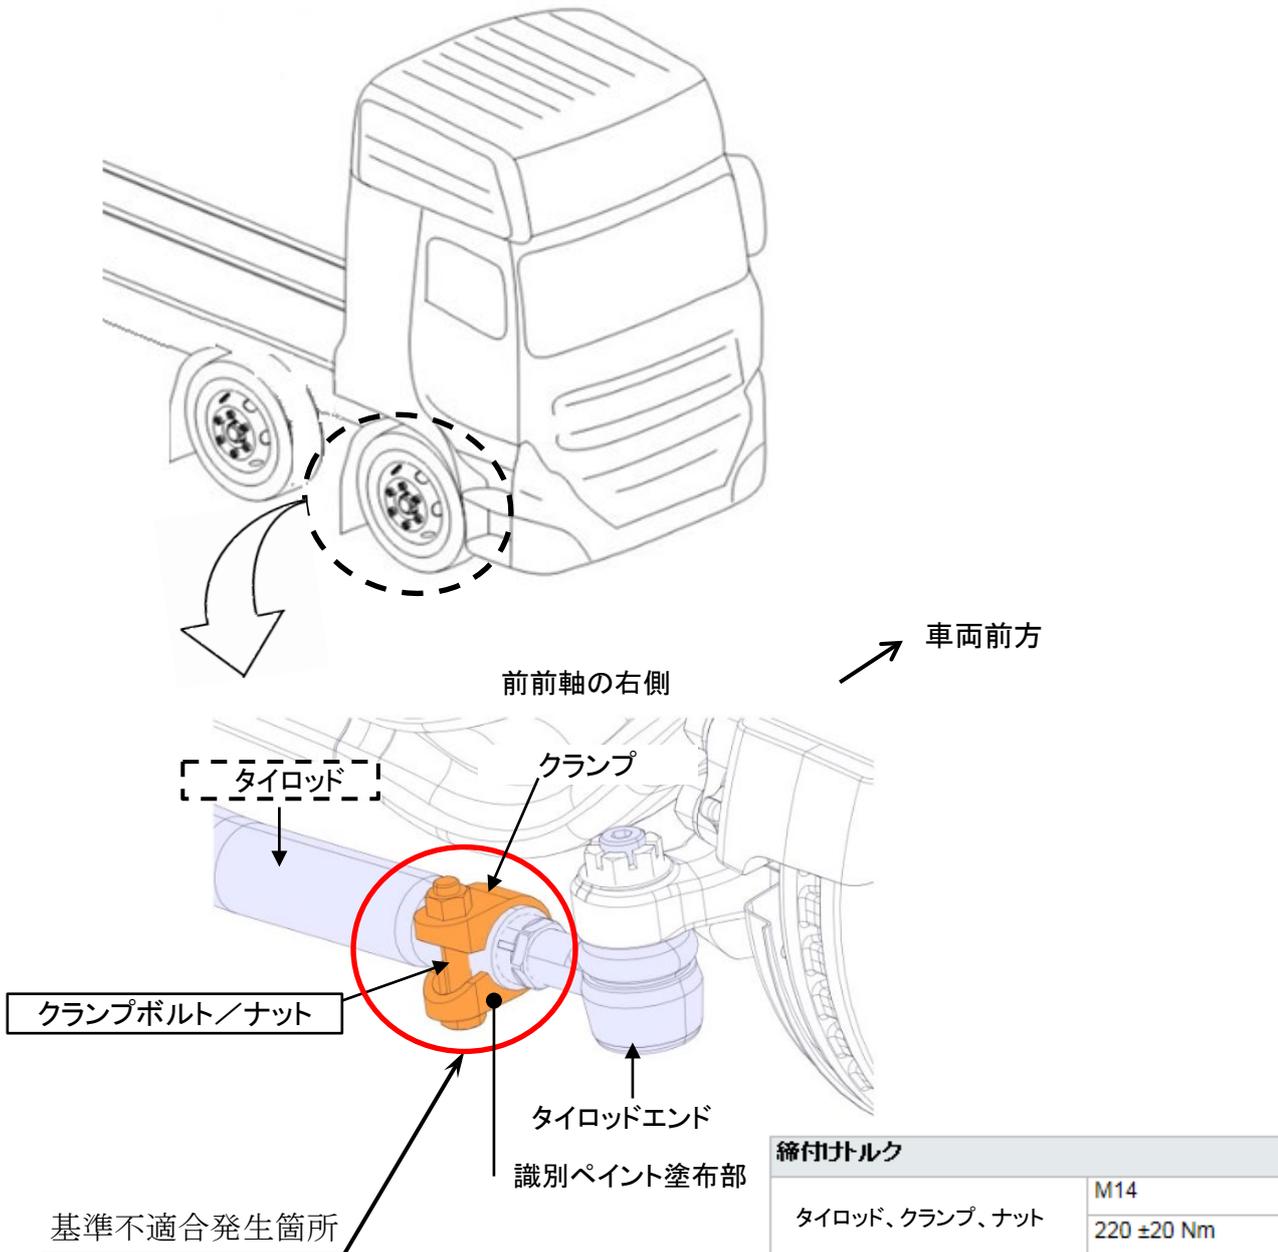
改善箇所説明図③

前前軸右側タイロッドエンドの固定クランプ締付けボルトのメッキ前処理(酸洗い)工程が不適切なため、水素脆化によりボルトの強度が低下しているものがある。そのため、そのままの状態で使用を続けると、ボルトが破断してタイロッドエンド部にガタが生じ、最悪の場合、タイロッドチューブが破損して、操舵不能になるおそれがある。

全車両、前前軸右側タイロッドエンドの固定クランプボルト/ナットを対策品と交換する。
なお、ボルト/ナットが損傷または脱落している場合には、タイロッドをアセンブリで交換する。

注： は、交換する部品を示す。 は、必要に応じてアセンブリで交換する部品を示す。
識別: 作業完了車には、右タイロッドエンドのクランプ部に青色ペイントを塗布する。
