大型トラック 灯火装置（テールランプ延長ハーネス）のリコールについて

（届出日：令和4年3月24日 開始日：令和4年3月25日）

リコール番号 5118

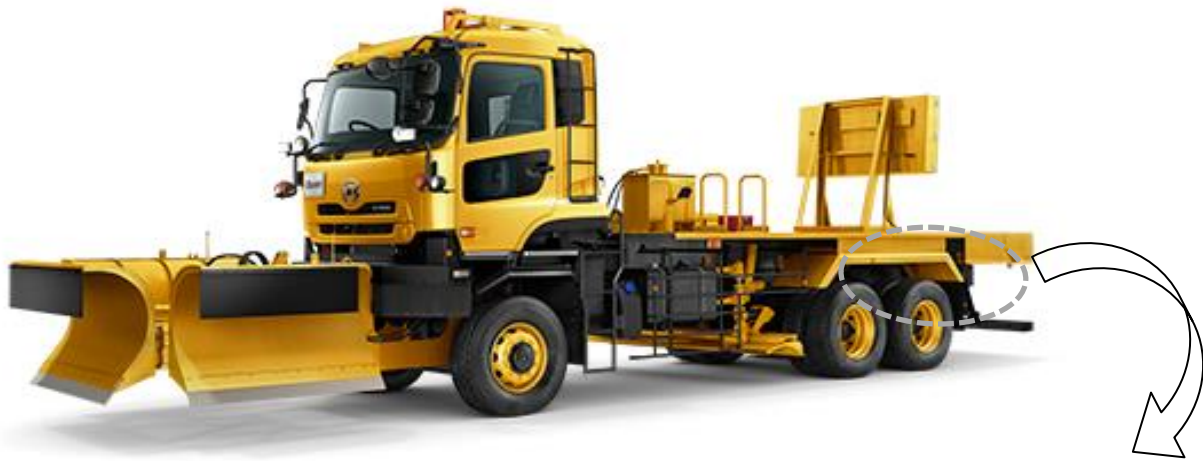
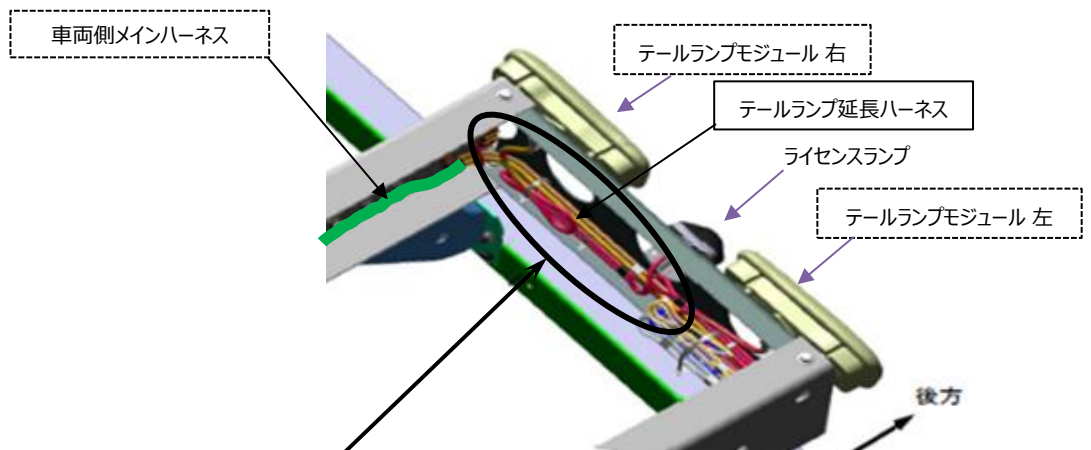
改善箇所説明図

基準不適合発生箇所

総輪駆動車（除雪車）のテールランプにおいて、後部改造に伴いテールランプに接続するハーネスを延長した際に接合部の防水処理が不適切だったため、雨水または雪解け水等がハーネス内に浸透しテールランプモジュールのコネクタ内部を腐食させることがあります。そのため、接触不良または短絡によりテールランプ類が不点灯もしくは誤点灯するおそれがあります。

改善措置の内容

全車両、テールランプ延長ハーネスを対策品に交換するとともに、必要に応じて車両側メインハーネスを新品に交換します。また、テールランプモジュールのコネクタ部を点検し、腐食状態が酷い場合は該当モジュールを新品に交換します。

識別：改善済車両には助手席側ステップ部の車両諸元プレート左下端に黒色ペイントを塗布する。
