大型バスの座席ベルトのリコールについて

平成 21年6月18日

リコール届出番号2331

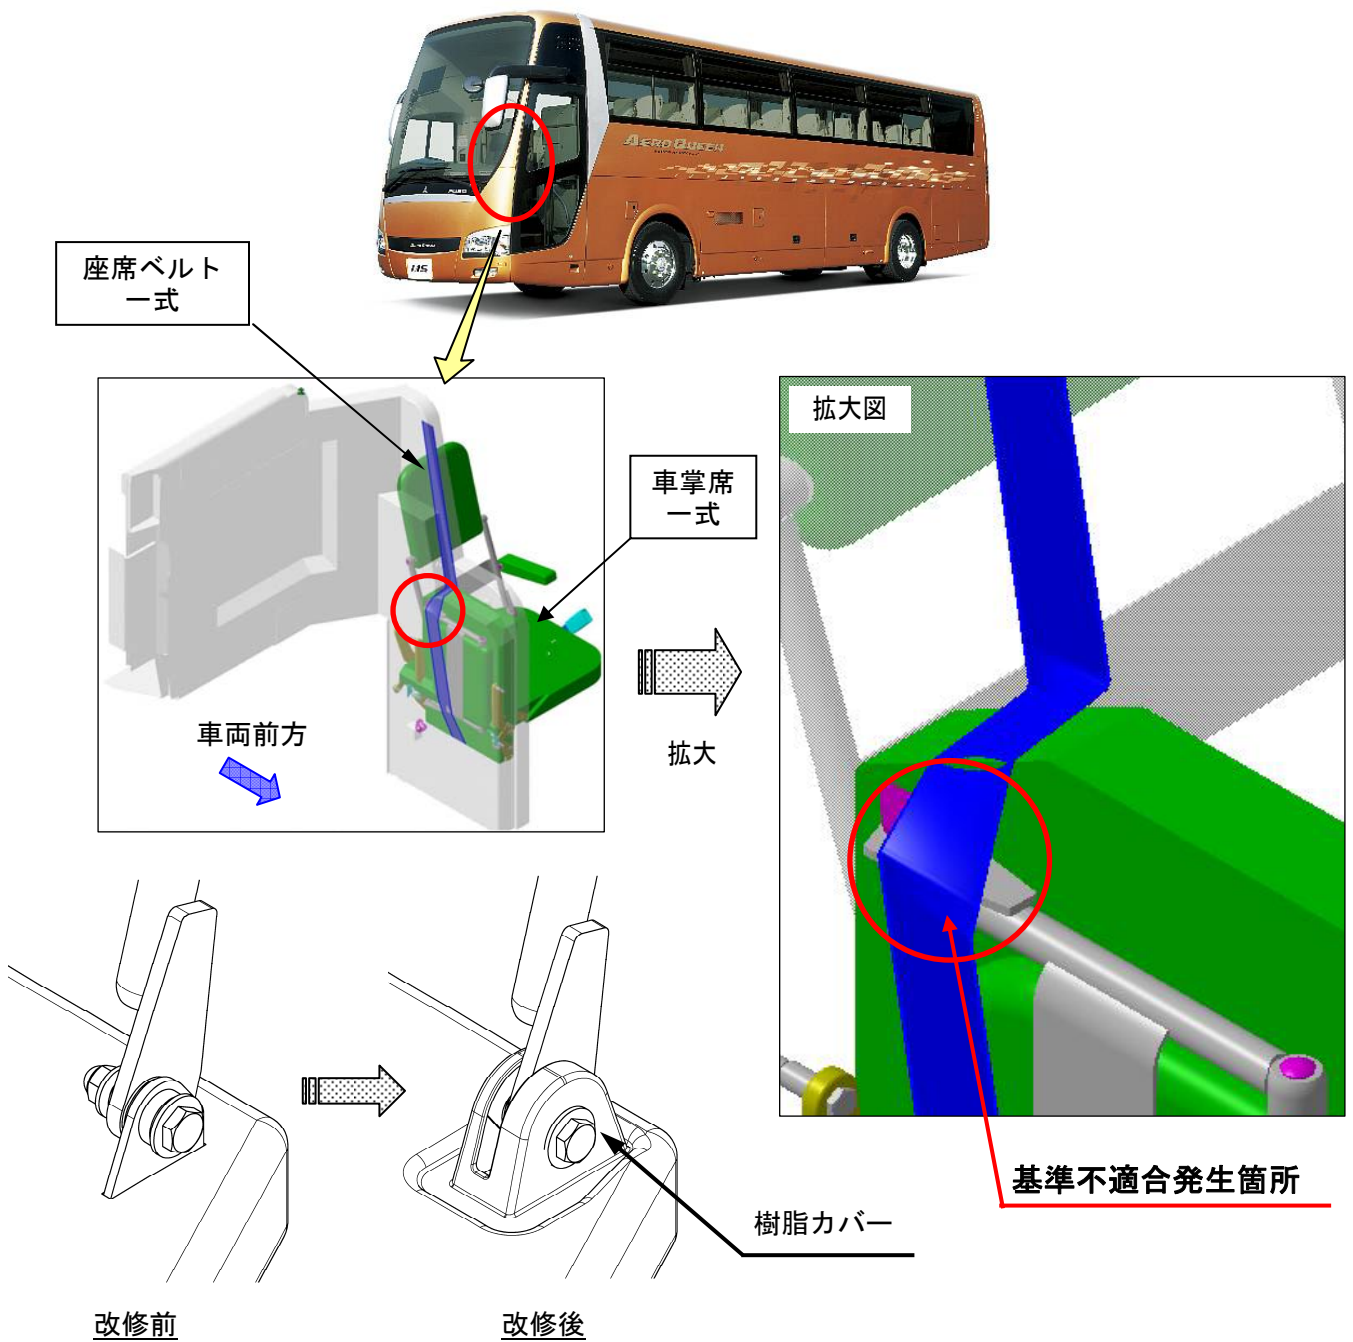
改善箇所説明図

大型バスにおいて、車掌席背当フレーム下部の形状が不適切なため、車掌席格納時に当該部と座席ベルトが接触し、損傷する可能性がある。そのため、そのままの状態で使用を続けると、座席ベルトが切損し、乗務員の拘束ができなくなるおそれがある。

全車両、車掌席一式を対策品と交換し、当該座席ベルト一式を新品と交換する。

識別：作業完了車には、車両左後方点検リッド裏の位置に「HB78」の文字が記載された白黄色のシールを貼付ける。
