中型トラックの電気装置のリコールについて

平成 25年8月6日

リコール届出番号3203

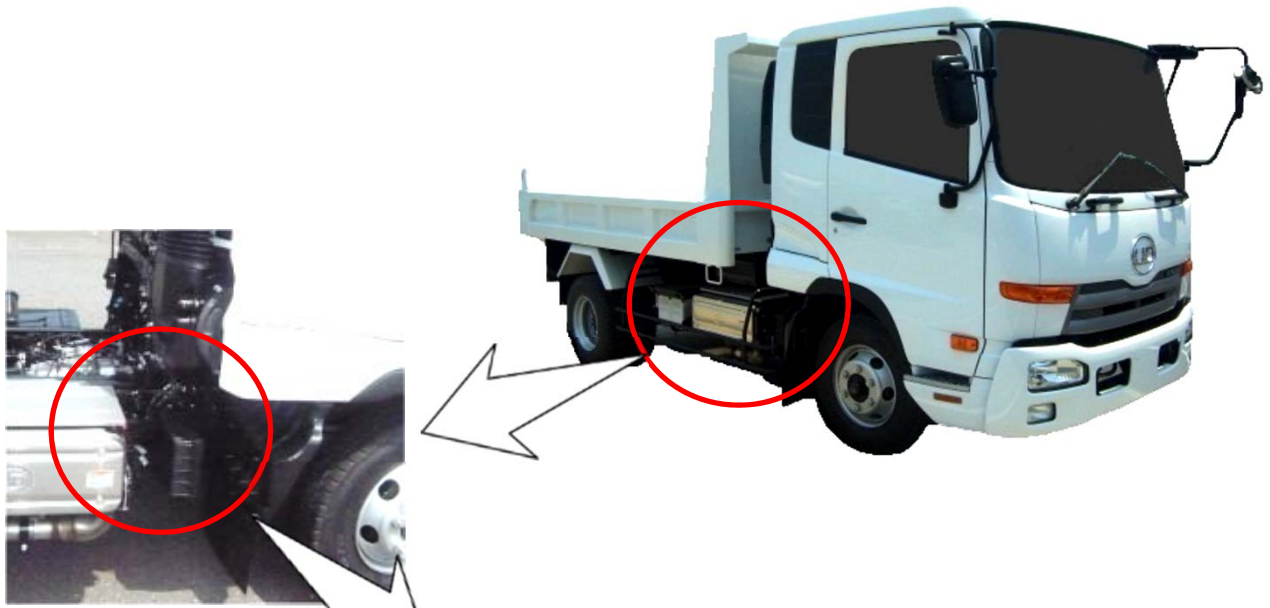
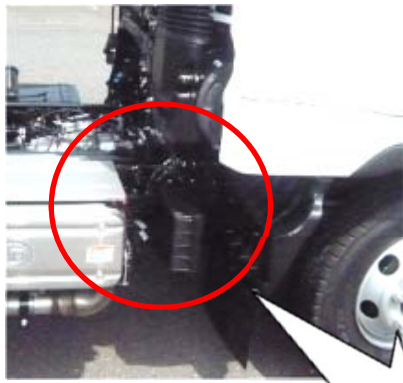
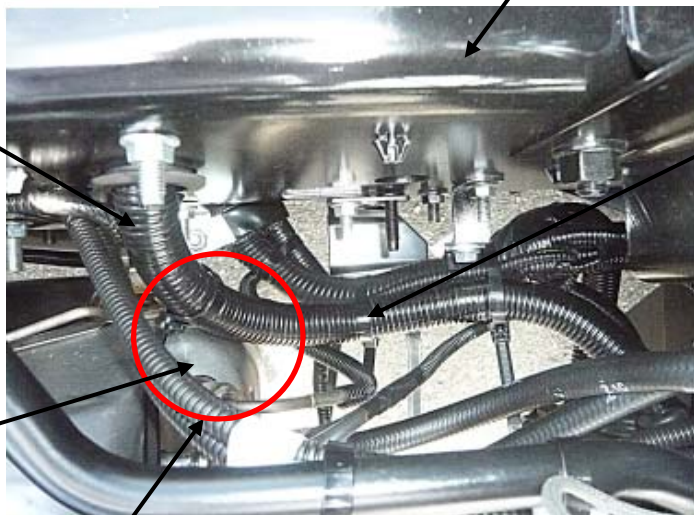
改善箇所説明図

不適切な結束バンド

基準不適合発生箇所

スタータケーブルを固定するための結束バンド取付作業が不適切なため、スタータケーブルとUDPC（ディーゼル微粒子除去装置）の排気温度センサー部のマフラーカバーの隙間が少なくなるものがある。そのため、そのままの状態で使用を続けると、当該ケーブルの外装コルゲートチューブがマフラーカバーと干渉することで溶損し、最悪の場合、スタータケーブルの被覆が溶損し短絡するため、エンジンの始動ができなくなるおそれがある。

改善の内容

全車両、スタータケーブルの結束バンド位置を点検し、不適切な場合には正規位置に修正するとともに、マフラーカバーとの隙間を確保するための結束バンドを追加する。また、コルゲートチューブに溶損がある場合は、新品のコルゲートチューブで修理し、スタータケーブルの被覆に溶損がある場合には、新品ケーブルと交換する。

識別： スタータケーブル外装コルゲートチューブに、白色ペイントを塗布する。
