大型トラック電気装置（バッテリー電源ケーブル）のリコールについて

平成 29年12月14日

リコール届出番号4157

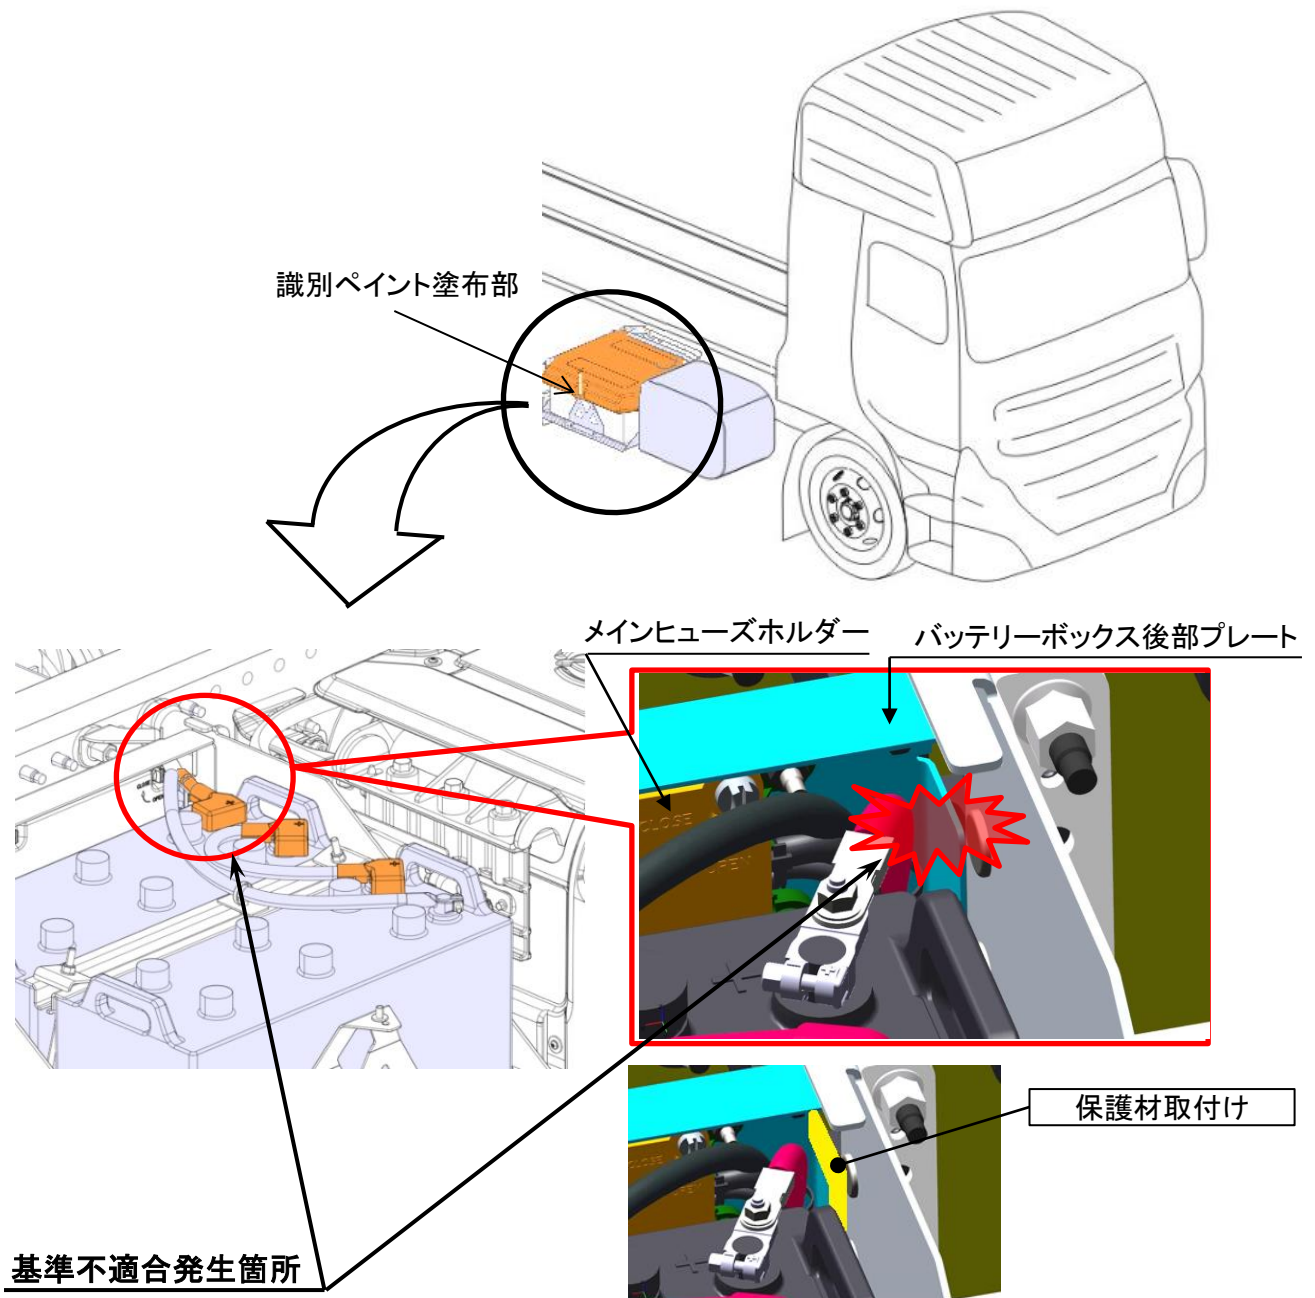
改善箇所説明図①

大型トラックにおいて、バッテリー固定プレートの形状が不適切なため、バッテリー端子に電源ケーブルを取り付けた際、電源ケーブルが固定プレートの端部と干渉するものがある。そのため、そのままの状態で使用を続けると、電源ケーブルの被覆が損傷して短絡し、最悪の場合、走行中にエンジンが停止し、再始動できなくなるおそれがある。

全車両、バッテリー固定用プレートの端部に保護材を取付ける。併せて、電源ケーブルを点検し、損傷がある場合は保護材の取付けまたは新品に交換する。

識別: 作業完了車には、バッテリーカバー固定ナットの表面に黄色又は白色ペイント塗布する。

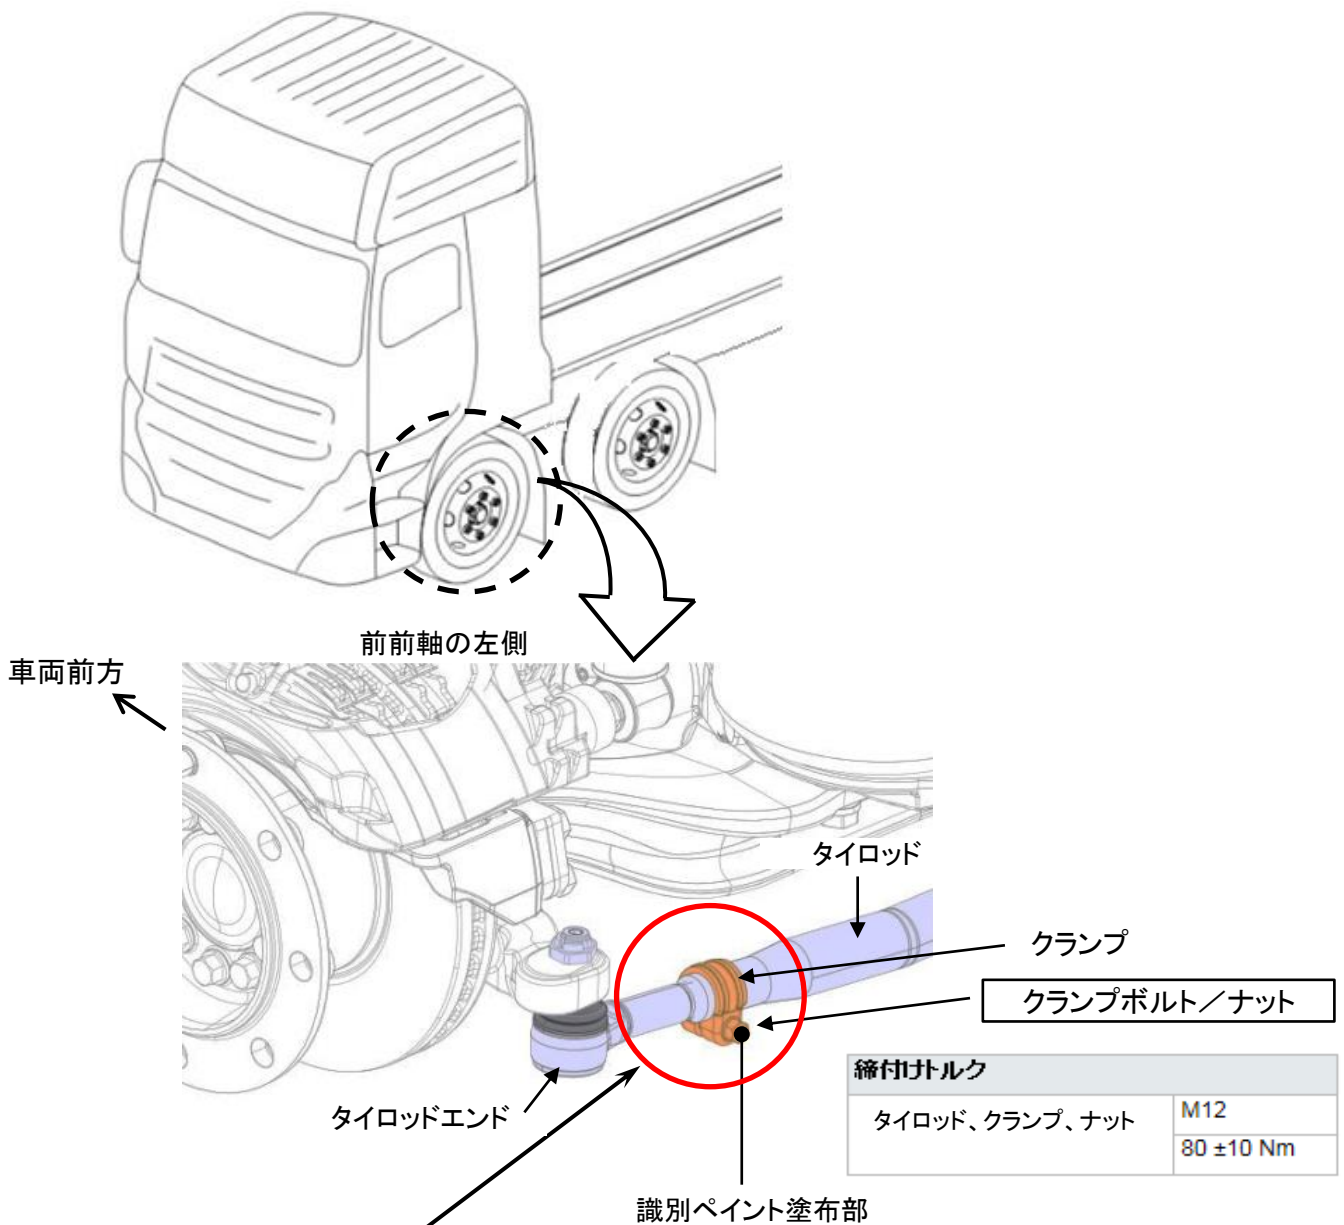
改善箇所説明図④

大型トラックにおいて、低床式前2軸車の前前軸タイロッドエンドのクランプ部の組付作業が不適切なため、取付ボルトの締付けトルクが不足しているものがある。そのため、そのままの状態で使用を続けると、取付ボルトが緩みタイロッドエンド部にガタが生じ、最悪の場合、タイロッドからタイロッドエンド部が抜けて、操舵不能になるおそれがある。

全車両、タイロッドエンドのクランプ部を、規定トルクで再度締め付ける。

識別: 作業完了車には、左タイロッドエンドのクランプ締付けナット部に黄色又は白ペイントを塗布する。
