小型トラック エアバッグ用配線の改善対策について

改善対策届出番号551

(届出日：平成30年8月2日 改善対策開始日：平成30年8月3日)

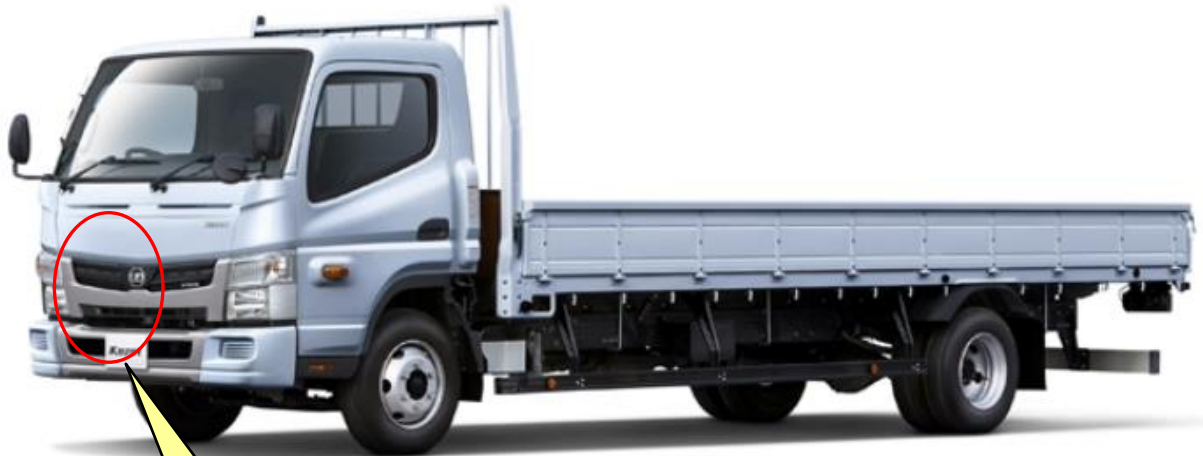
改善箇所説明図

小型トラックにおいて、運転席用エアバッグECU用配線の配索が不適切なため、衝突時のフロントパネルの変形により、当該配線がフロントパネルと当該ECU取付金具の間に挟まって切断され、エアバッグが展開しないおそれがあります。

全車両、エアバッグECU用配線の配索位置を変更します。

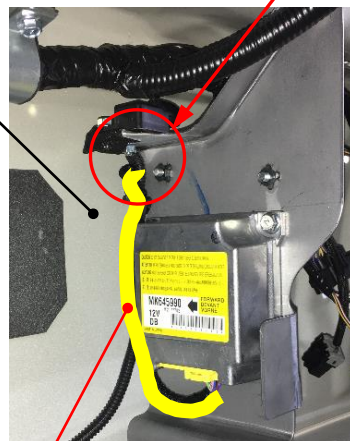
《改善前》

不具合発生箇所

現ハーネス位置

小型トラックにおいて、運転席用エアバッグECU用配線の配線が不適切なため、衝突時のフロントパネルの変形により、当該配線がフロントパネルと当該ECU取付金具の間に挟まって切断され、エアバッグが展開しないおそれがある。

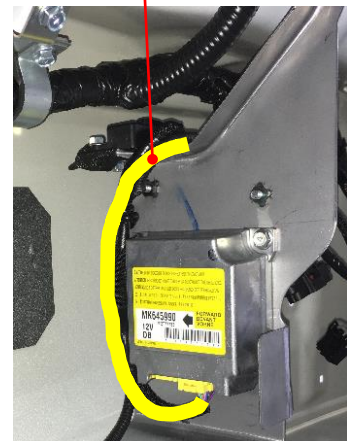
《改善後》

新ハーネス位置

全車両、エアバッグECU用配線の配線位置を変更する。

識別：作業完了車には、助手席リヤドアピラーストライカー付近に「LT160」の文字が記載された白黄色のシールを貼付ける。
