① 燃料装置（燃料リターンパイプ）
② 電気装置（オルタネータ電源配線）のリコールについて

リコール番号4485

（届出日：平成31年4月18日 開始日：平成31年4月19日）

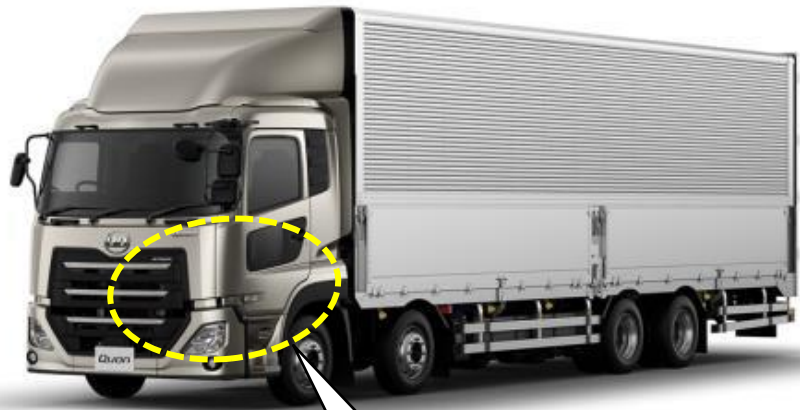
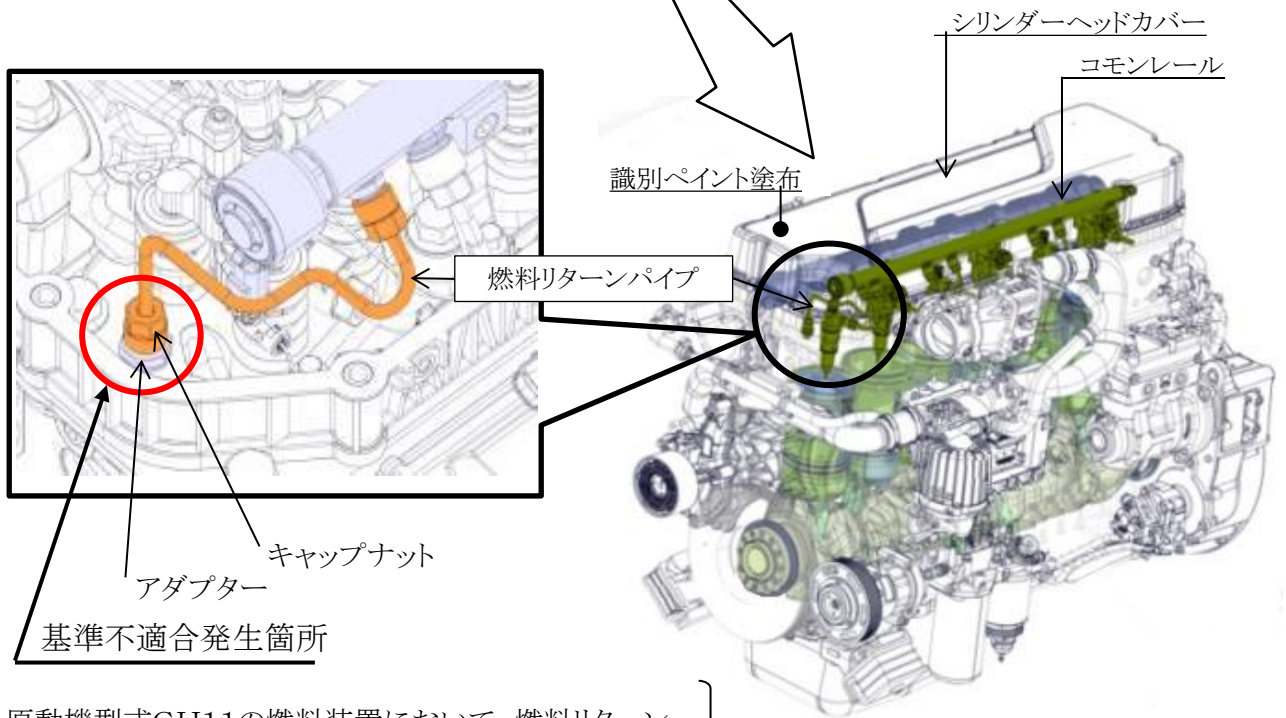
改善箇所説明図①

原動機型式GH11の燃料装置において、燃料リターンパイプの材質選定及び締付けトルク設定が不適切なため、エンジン振動の応力によって、当該パイプのアダプター締結部に亀裂が発生するものがある。そのため、そのままの状態で使用を続けると、シリンダーヘッド内に燃料が漏れエンジンオイルを希釈させ、油圧警告灯の点灯及び警報ブザーが鳴り、最悪の場合、希釈したオイルが燃焼室内へ吸い上げられ、運転手の意図しないエンジン回転上昇に至るおそれがある。

全車両、該当する故障コードの確認及び燃料リターンパイプの亀裂を点検し、当該パイプを対策品に交換する。また、該当する故障コード及び亀裂が確認された場合は、エンジン内部を洗浄する。なお、車両走行データを確認し、燃料希釈によるエンジン回転上昇が確認された車両はエンジンを良品に交換する。

識別： シリンダーヘッドカバーの前方中央部に白色または黄色のペイントを塗布する。

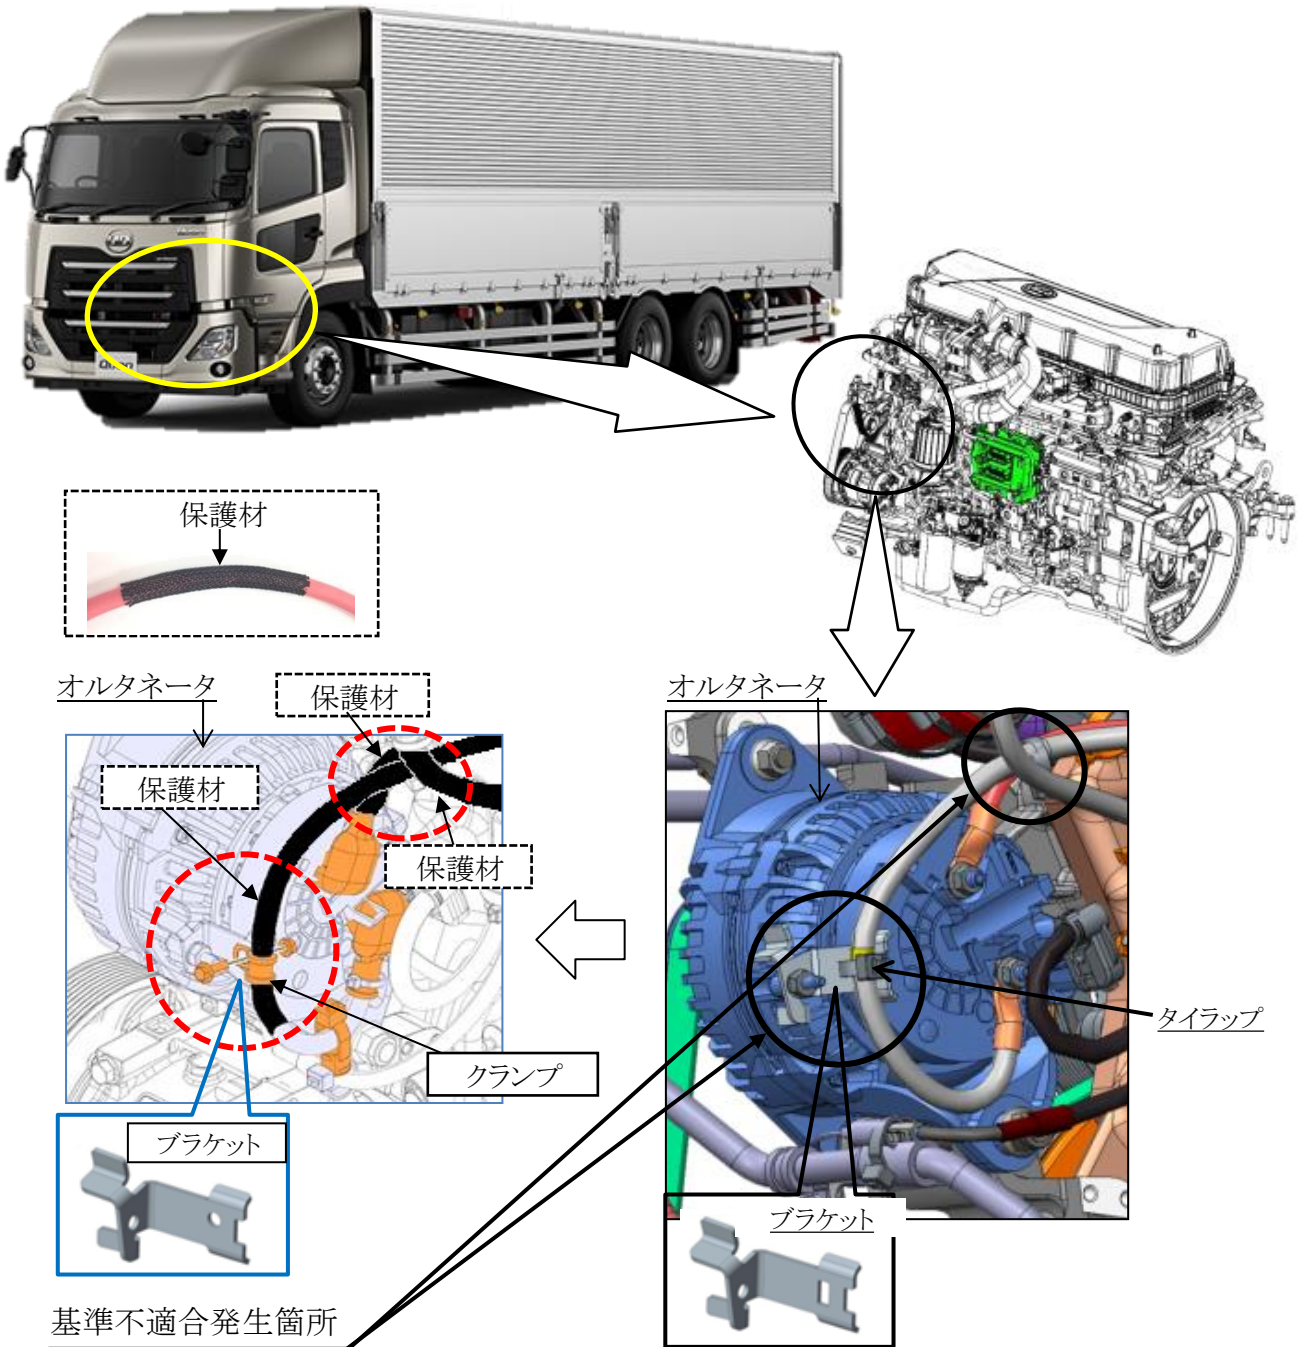
改善箇所説明図②

150アンペア仕様のオルタネータ電源配線において、オルタネータ裏側の配索及び固定方法が不適切なため、振動により当該配線が固定ブラケットのエッジ部と干渉して被覆を損傷させることがある。そのため、そのままの状態で使用を続けると、当該配線が短絡し発熱・発煙するおそれがある。

全車両、電源配線に保護材を取付けて、固定ブラケット及びクランプを対策品に交換する。なお、電源配線に損傷がある場合は補修又は新品に交換する。

注： は交換する部品、 は追加する部品を示す。
 識別： オルタネータ裏側の電源配線に装着された保護材で識別する。
