大型バスの空調装置のリコールについて

平成 20年4月15日

リコール届出番号2100

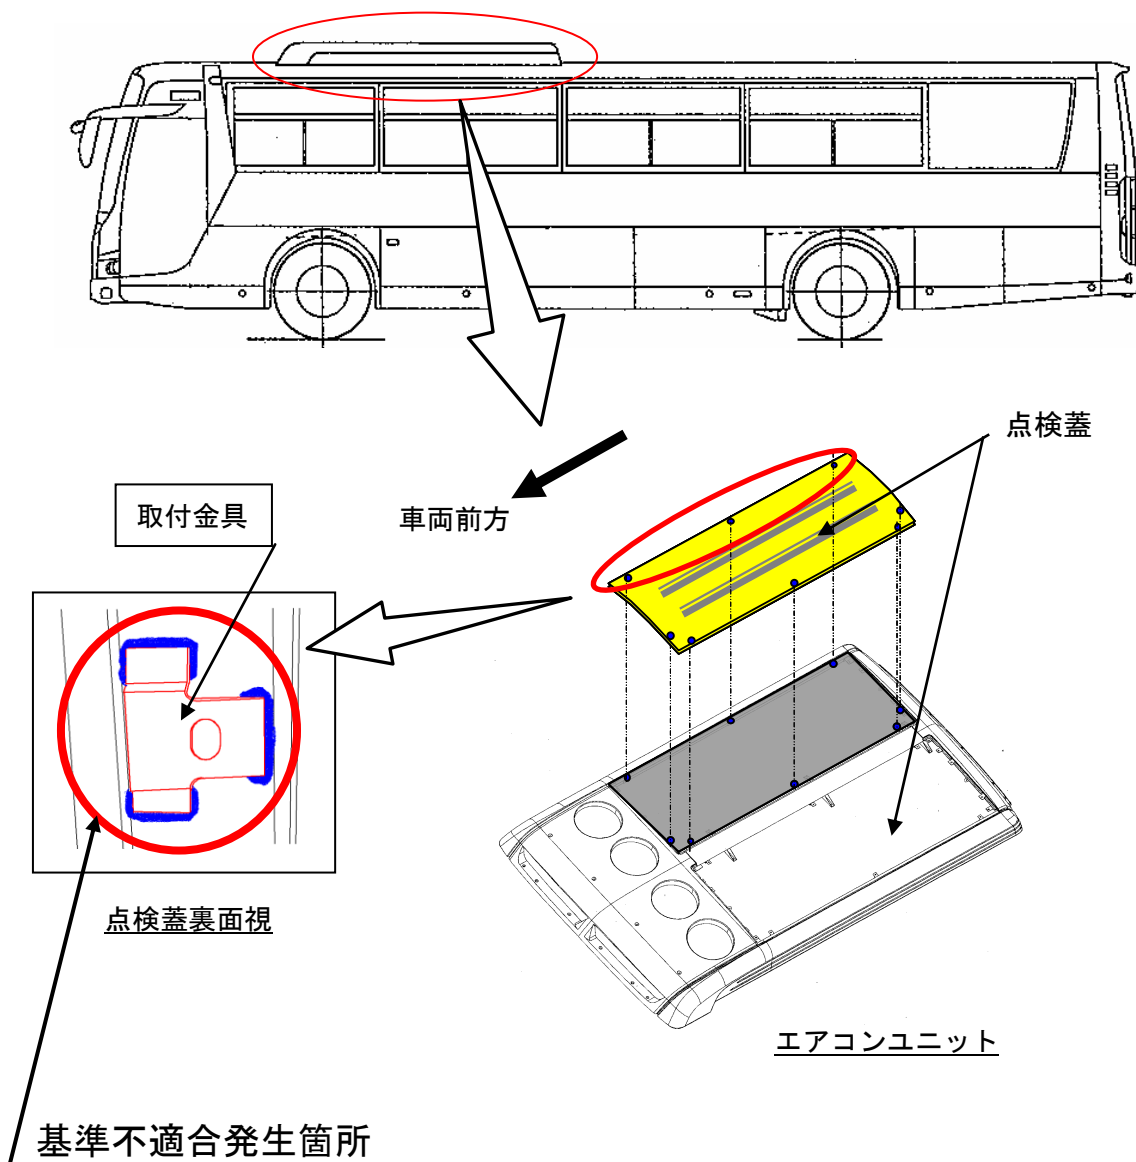
改善箇所説明図

ルーフに装着しているエアコンユニットの点検蓋を固定するための取付金具の接着部が剥がれるものがある。そのため、そのままの状態で使用を続けると、当該点検蓋が脱落するおそれがある。

全車両、当面の暫定措置として、当該取付金具をリベットにより固定する。

識別：作業完了車には、車両左後方点検リッド裏の位置に「HB66」の文字が記載された青色シールを貼り付ける。
