# 大型観光バス電気装置（フロントドアガラスヒーター配線） のリコールについて

リコール番号 4455

（届出日：平成 31 年 2 月 26 日 開始日：平成 31 年 2 月 27 日）

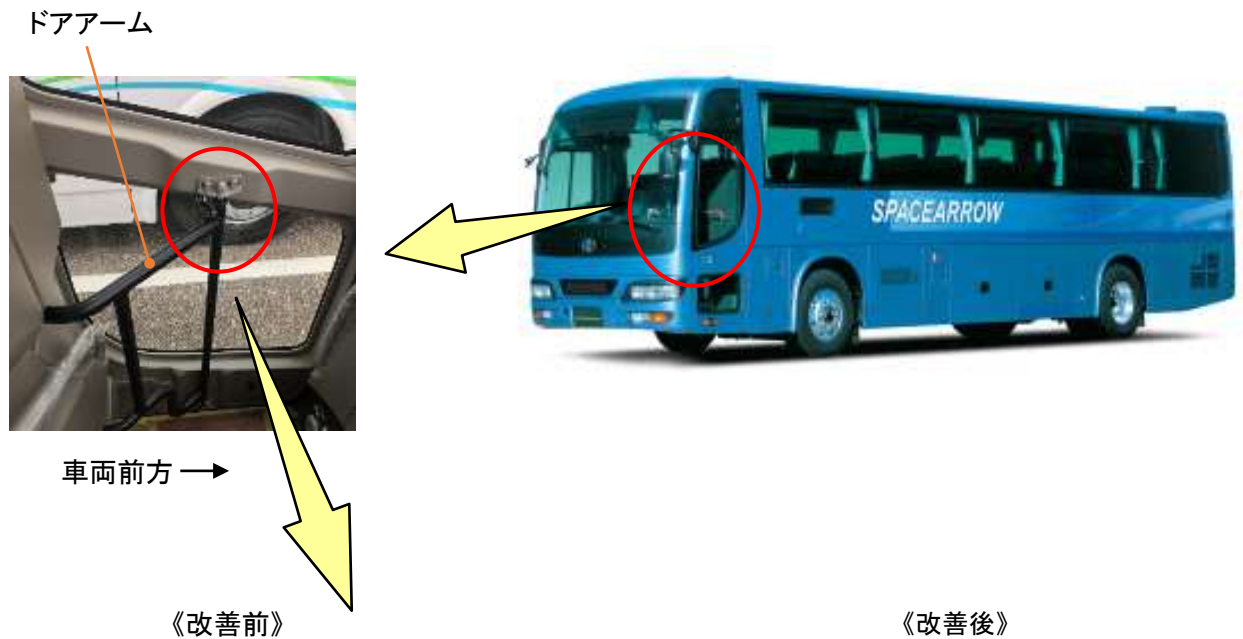
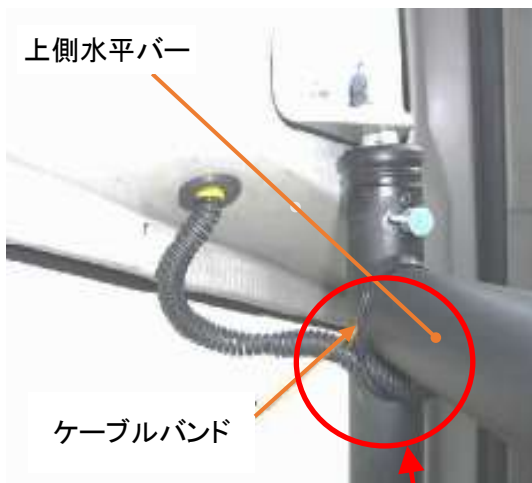
## 改善箇所説明図

大型バスにおいて、オプション設定されているフロントドアガラスヒーターの配線の固定方法が不適切なため、ドア開閉時にアーム部（上側水平バー）の配線に局所的な曲げが生じるものがある。そのため、そのままの状態で使用を続けると、ドア開閉に伴って当該配線が繰り返し曲げられることで配線が断線し、発煙が生じるおそれがある。

全車両、暫定措置として、フロントドアガラスヒーター配線の固定方法を対策仕様に変更する。また、当該配線を点検し、不具合発生部に断線が認められた場合は当該配線を新品に交換する。

なお、対策が決定次第、恒久対策を実施する。

注：□ は不具合発生部に断線が認められた場合に新品と交換する配線を示す。

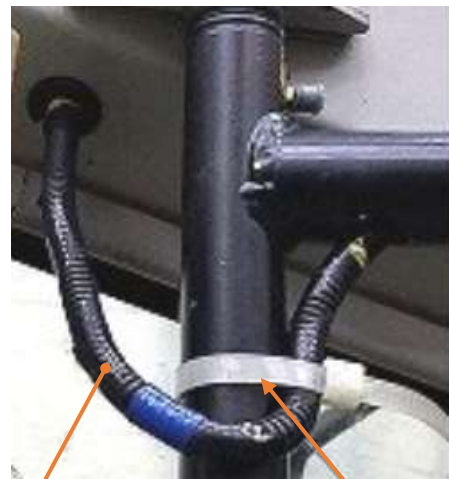
### 基準不適合発生箇所

フロントドアガラス  
ヒーター配線

ケーブルバンド
