# 大型バス ウェザーストリップのサービスキャンペーンについて

## MD92型エンジン搭載 大型路線バス バッテリーボックス部のウェザーストリップ点検のお願い

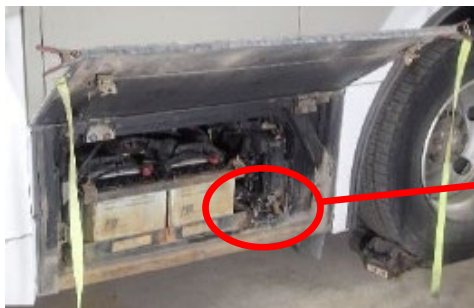
バッテリーボックス

MD92 型エンジンを搭載したAP35U 型車において、バッテリーボックス内のエアヒーター用ヒューズボックスと取付ブラケットの錆による短絡が原因の火災が報告されています。

- バッテリーボックス内およびヒューズボックスまわりの錆発生をご確認ください。
- 錆が発生していた場合は、速やかにお近くのUDトラックサービス工場に当該箇所の修理をご用命ください。

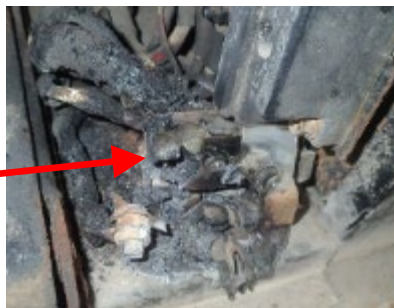
ヒューズボックス

ヒューズボックス部で錆が発生すると最悪の場合はショートして火災につながる恐れがあります。

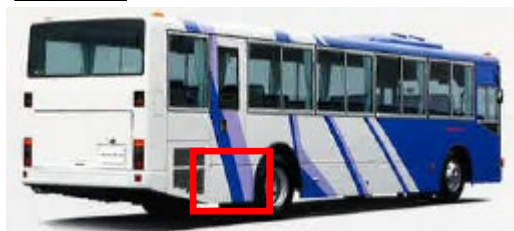
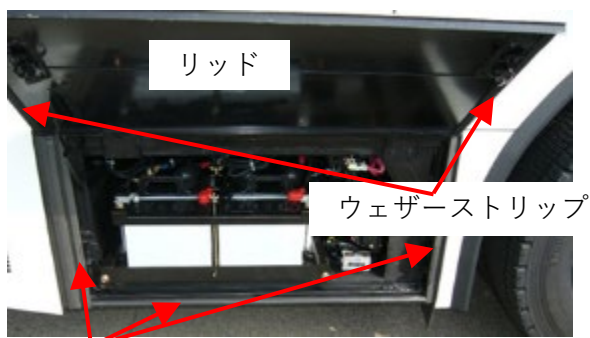
### 確認場所

ウェザーストリップの剥がれ、破損、弾性の有無をご確認ください。

ウェザーストリップ

- 1日の運転を始める前の日常点検時（バッテリーの液量点検でバッテリーリッドを開閉したとき）に点検を実施してください。
- ウェザーストリップの劣化（破損, 切れ, 摩耗）や脱落をご確認ください。  
バッテリーリッドウェザーストリップの剥がれ、破損、弾性がなくなっている場合は正規品のウェザーストリップに交換してください。

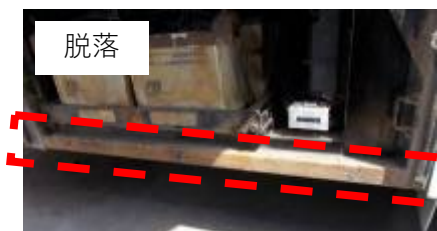
脱落

剥がれ

破損

不適切な状態

ウェザーストリップに破損や劣化などの異常があった場合は、速やかに正規品に交換または修理をお願いいたします。

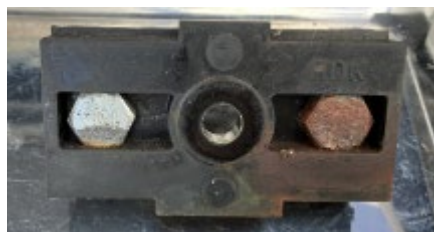
①ウェザーストリップの点検もしくは②バッテリーボックスの点検を実施して、錆や被水痕などの不適切な状態があった場合は、ヒューズボックス裏側のボルトを点検し、錆が発生していないかの確認をお願いいたします。

ボルトの錆を放置した場合、最悪の場合はショートして火災につながる恐れがあります。

ヒューズボックス裏側  
ボルトの錆

錆が発生していた場合はヒューズボックスの交換をお願いいたします。
