緩衝装置（Vロッド）のリコールについて

（届出日：令和2年8月20日 開始日：令和2年8月21日）

リコール番号4797

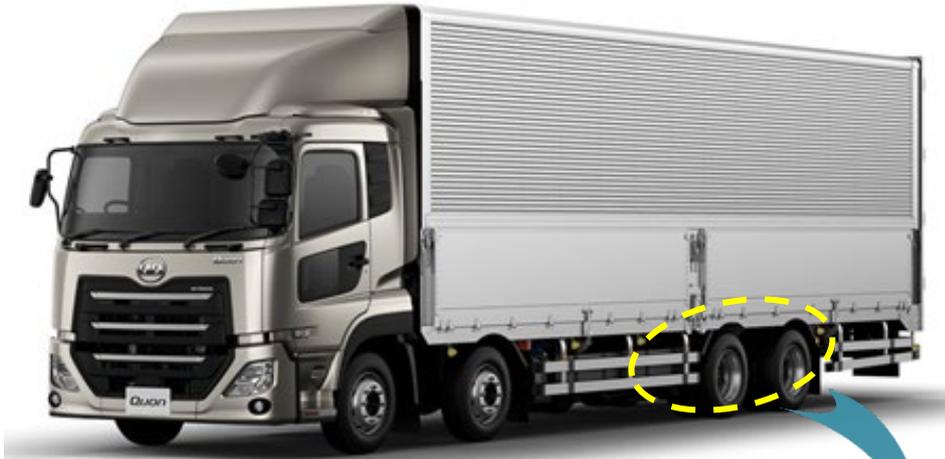
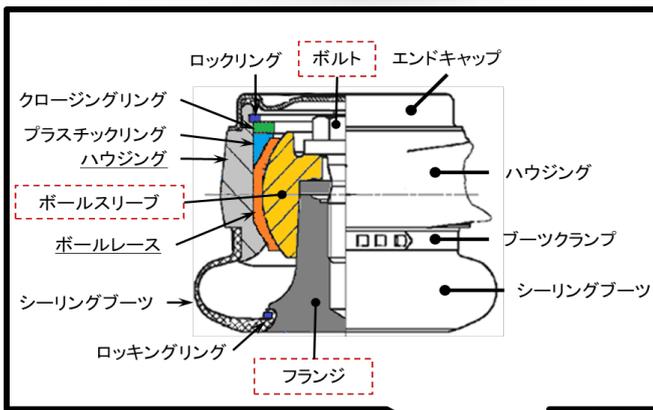
改善箇所説明図

重ね板ばね式緩衝装置付大型トラックのVロッドにおいて、製造工程が不適切なため、センタージョイント部ボールスリーブとフランジとの嵌合が不十分なものがある。そのため、段差乗り越えなどの大きな変動等を繰り返し受けると、フランジを固定するボルトの締結力が低下し、センタージョイントのハウジングが破損して、最悪の場合、走行安定性が損なわれるおそれがある。

全車両、Vロッドを対策品に交換する。

注： は交換する部品を示す。

識別：改善済車両には助手席側ステップ部の車両諸元プレート右上端に黒色ペイントを塗布する。

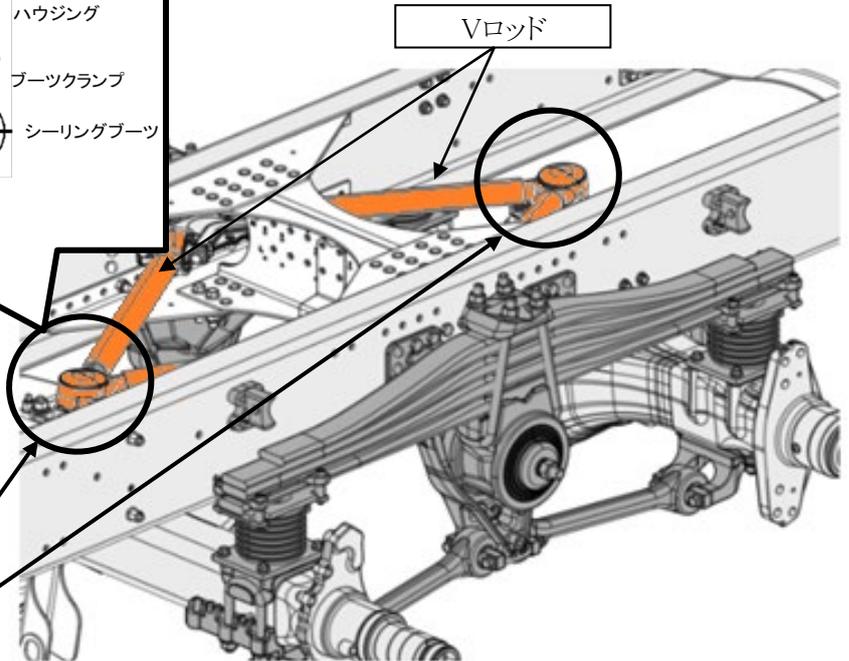
【センタージョイント】

基準不適合発生箇所
