大型トラック（道路維持作業用自動車）の黄色点滅灯のリコールについて

平成 25年6月19日

リコール届出番号3180

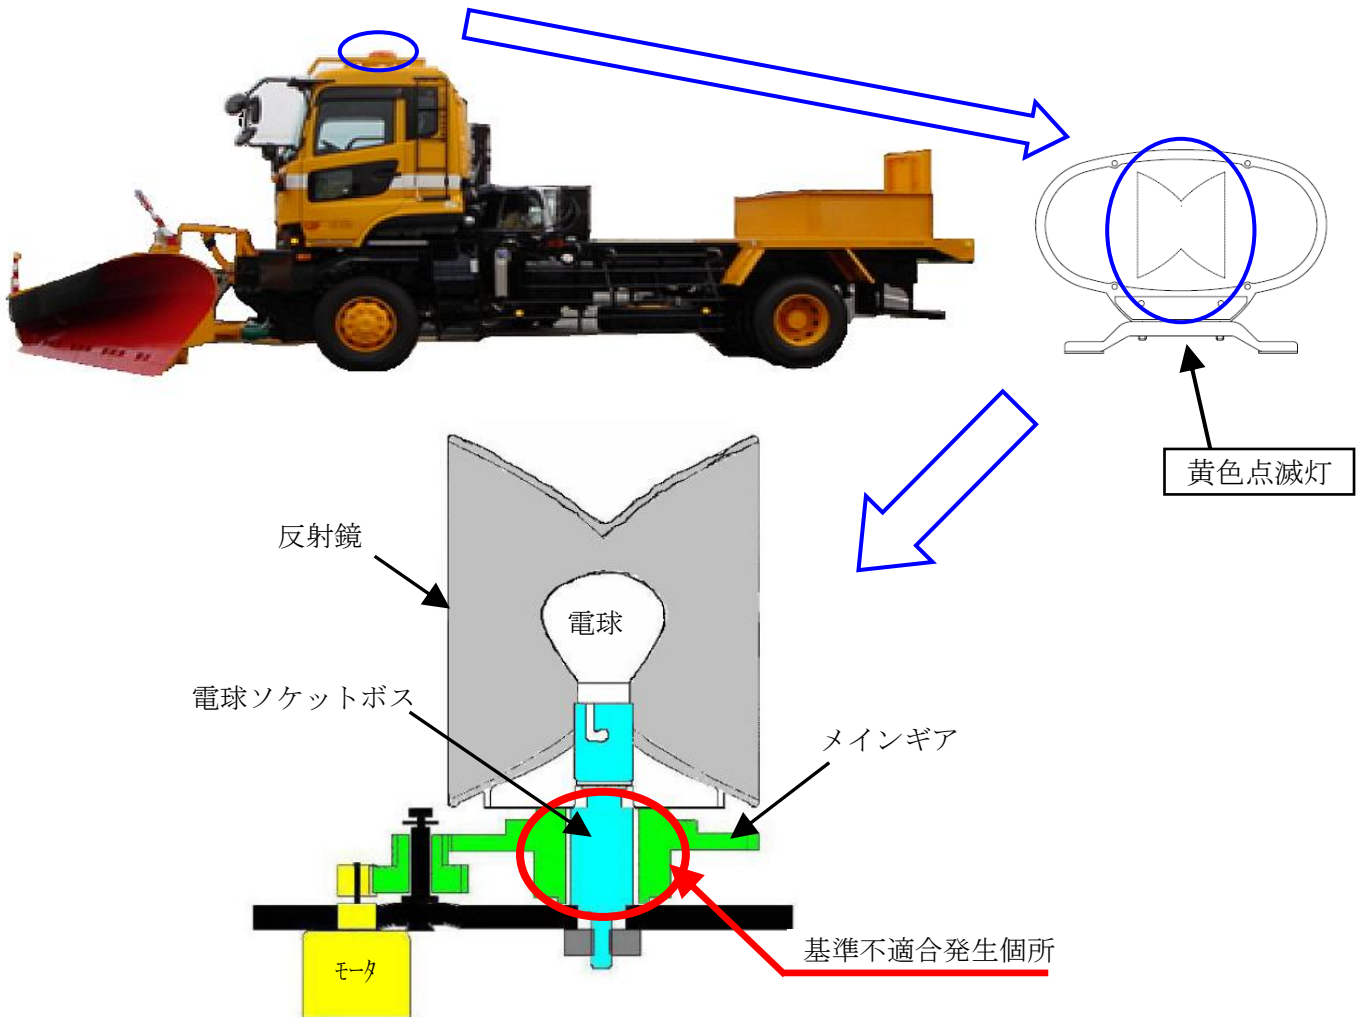
改善箇所説明図

注： は交換部品を示す。

道路維持作業用自動車に備える黄色点滅灯において、反射鏡を回転させるメインギアの製造バラツキにより、低温時に収縮してメインギア内径と電球ソケットボスとの隙間が無くなる場合がある。その場合、メインギアおよび反射鏡が動かなくなるため、点滅灯が点滅しなくなる。

改善の内容
全車両、黄色点滅灯一式を対策品と交換する。

注： 内は、交換部品を示す。
識別：黄色点滅灯に白ペンキを塗布し、識別する。
