大型バスの後面方向指示器のリコールについて

平成 27年1月29日

リコール届出番号3510

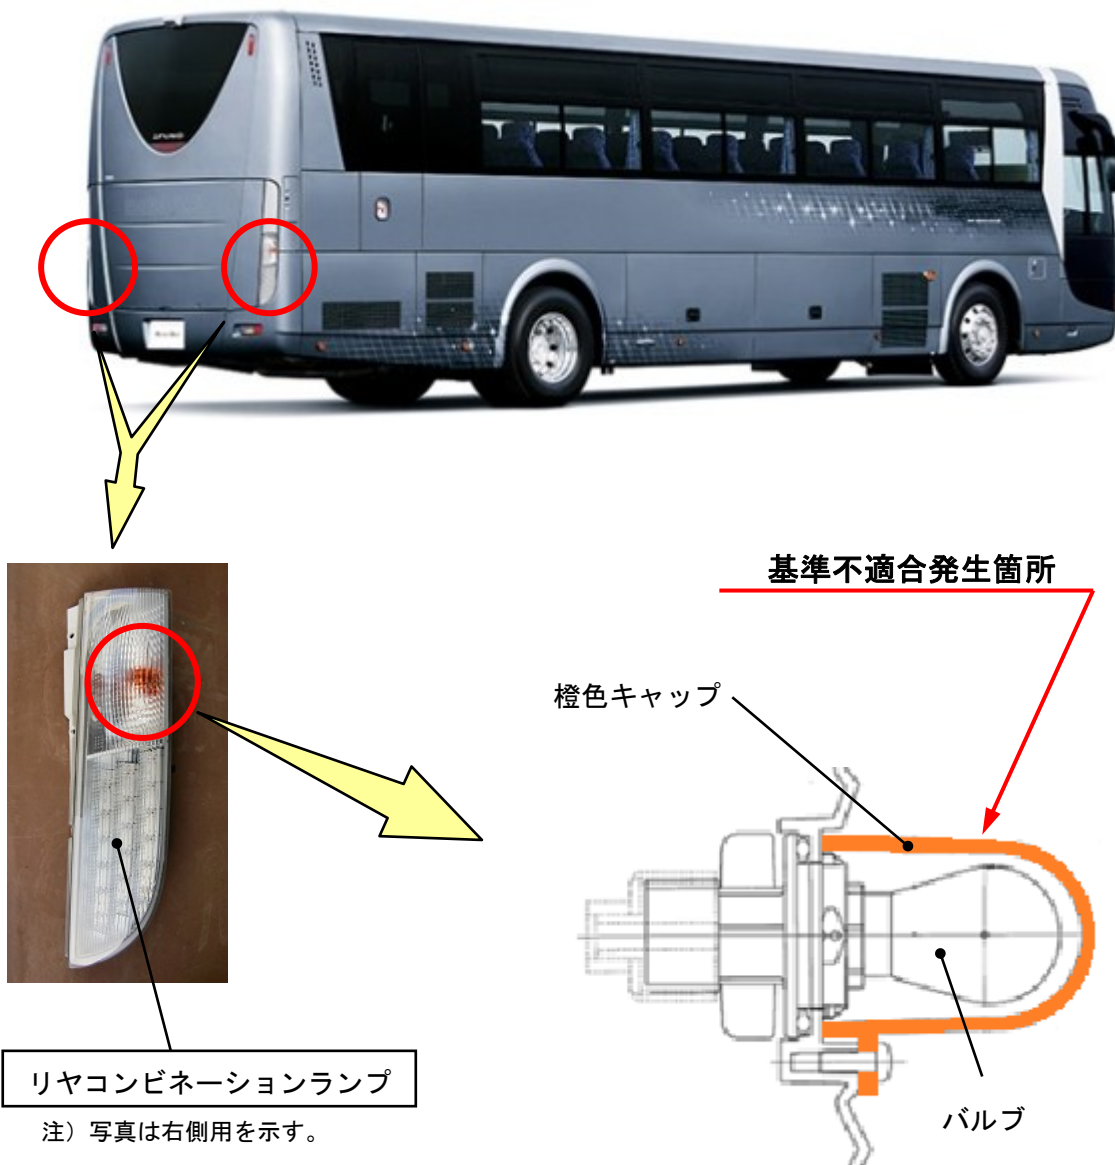
改善箇所説明図

大型観光バスにおいて、方向指示器の長時間点滅を繰り返して行くと、後面方向指示器の橙色キャップ上部が溶損する場合がある。そのため、そのままの状態で使用を続けると、当該キャップの気化成分でレンズ内面が白濁すると共に、当該キャップ上部に穴が開くおそれがある。

注 : は、交換部品を示す。

全使用者に対し当該不具合について周知し、後面方向指示器にレンズ内面の白濁や橙色キャップの溶損が認められた場合は、左右のリヤコンビネーションランプを対策品に交換する。

識別 : 作業完了車には、車両左後方点検リッド裏の位置に「HB159」の文字が記載された白黄色のシールを貼付ける。
