大・中型トラック 座席(シートサスペンション)のリコールについて

(届出日:令和8年10月29日、作業開始日:令和8年10月30日)　　リコール番号 5895

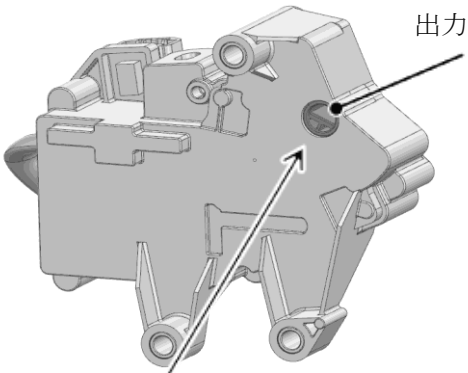
改善箇所説明図

基準不適合発生箇所

運転者席において、シートサスペンションの設計検討が不十分なため、サスペンションロックを操作するためのアクチュエータの出力軸が破損し、サスペンションロックが解除されず座面の高さ調整ができなくなることがある。そのため、そのまま使用を続けると、車両走行振動等により内部のギアが外れ、意図せずサスペンションロックが解除されて座面が上昇または下降し、サスペンションロックが機能しなくなるおそれがある。

改善の内容:
全車両、アクチュエータを対策品に交換する。
