## お客様へのお知らせ

バス車両床下の防錆メンテナンス実施のお願い

### バス車両床下の防錆点検と補修要領

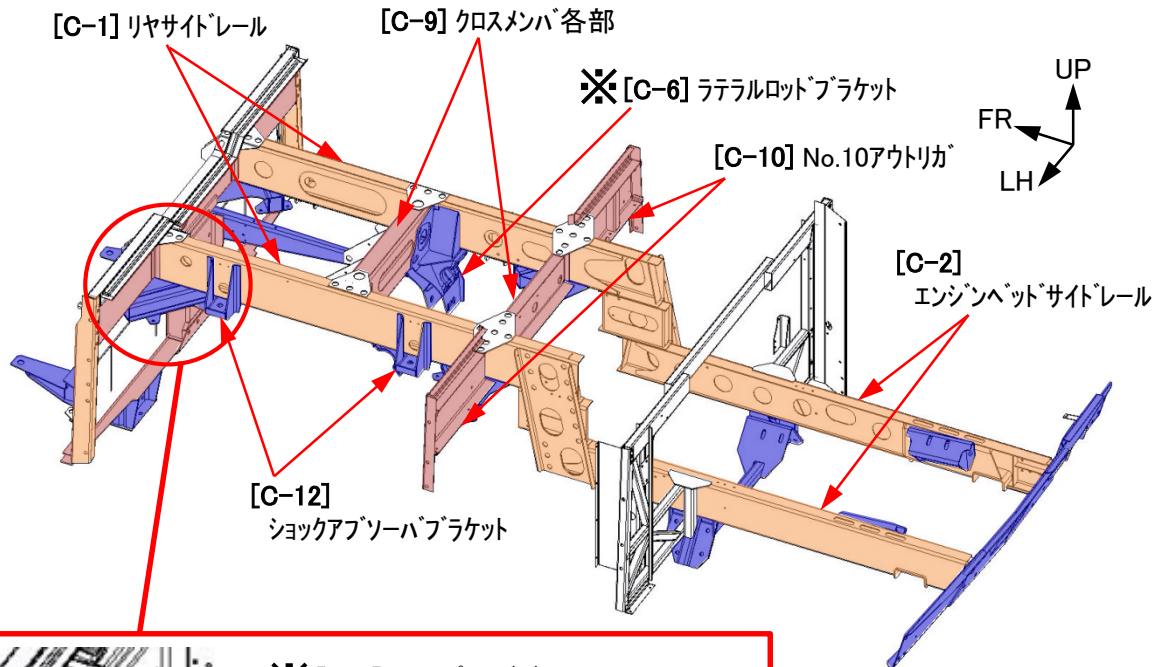
※[C-5] エアスプリングブラケット  
エアスプリングブラケットは機能上重要な  
部位であるため、特に以下の場所を  
点検ハンマーで確認してください

- ・外観上、錆・腐食が見られる部分
- ・閉断面部の縦面

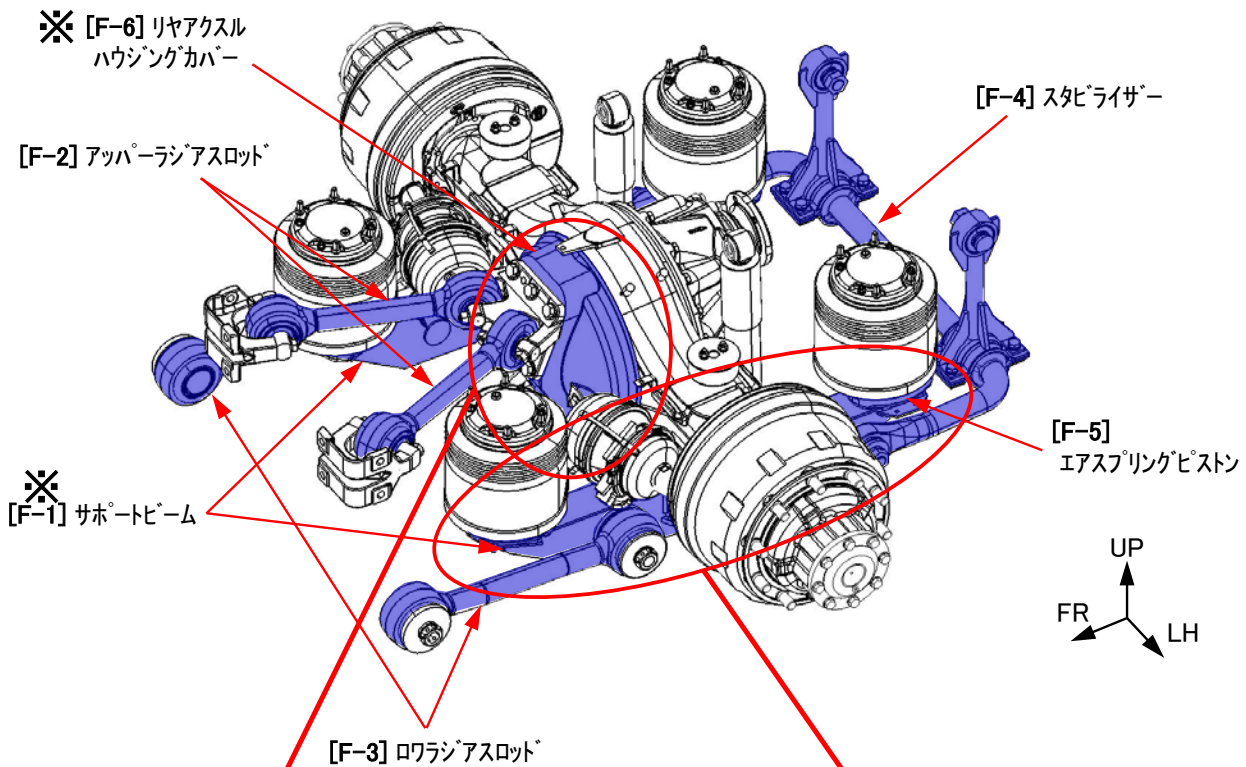
### ※ [F-6] リヤアクスルハウジングカバー

リヤアクスルハウジングカバーは機能上重要な部位であるため、特に以下の場所を点検ハンマーで確認してください

- ・外観上、錆・腐食が見られる部分
- ・ハウジングカバー全体

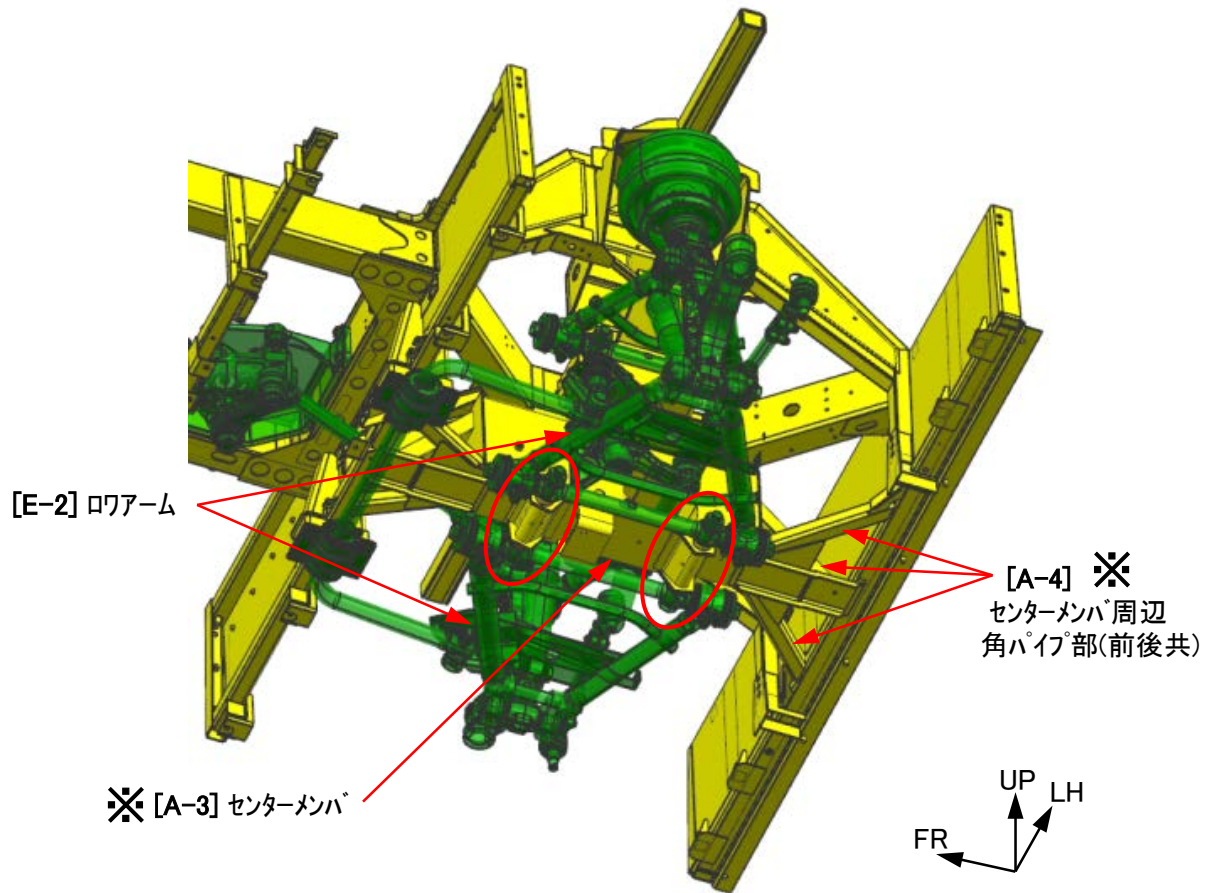
#### [A-3] センターメンバ、[A-4] センターメンバ周辺角パイプ部

センターメンバにはサスペンション部品である[E-2]ロワームが取付してあります。

錆・腐食が進行すると減肉・穴あきによりロワーム取付部が破断に至り、ステアリング操作が不能となり、重大事故につながる恐れがあります。

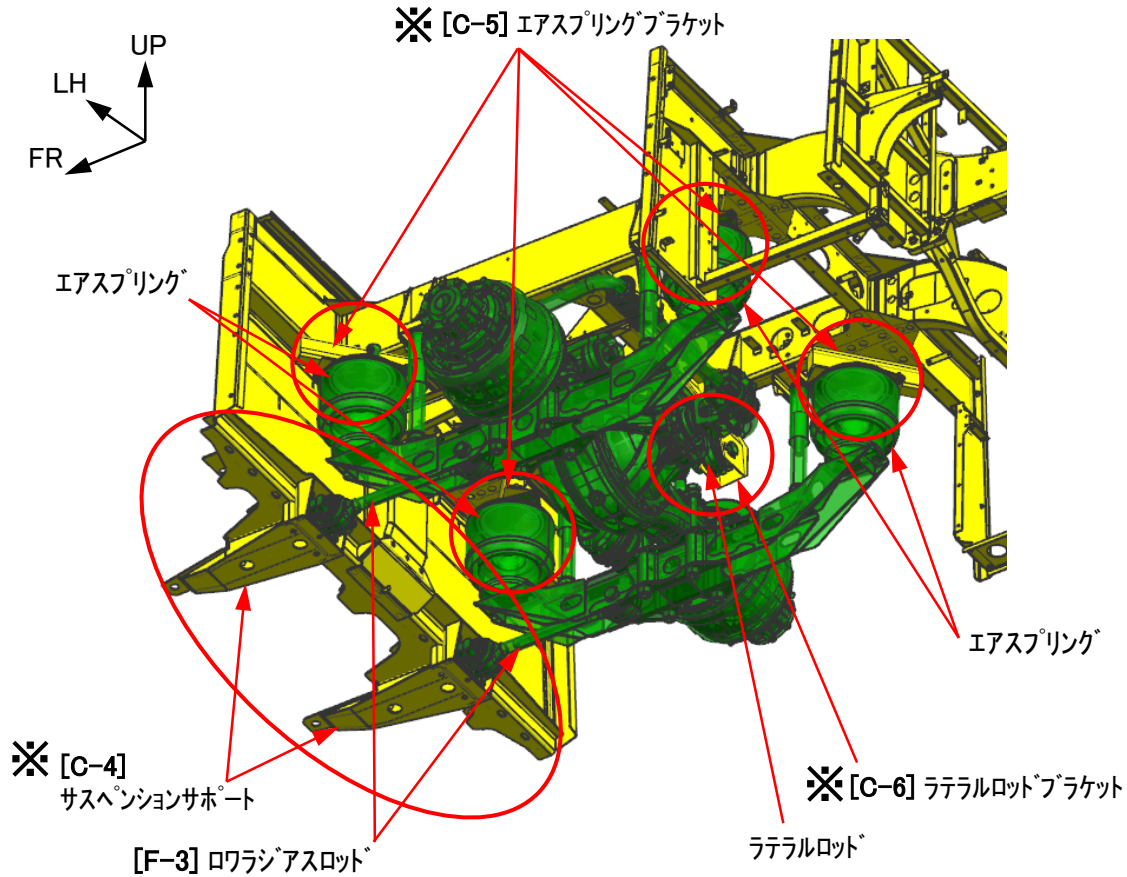
#### [C-4] サスペンションサポート

サスペンションサポートにはサスペンション部品である[F-3]ロワラジラスロッドが取付してあります。錆・腐食が進行すると減肉・穴あきにより取付部が破断に至り、脱落部が路面と衝突・干渉し事故につながる恐れがあります。

エアスプリングブラケットにはサスペンション部品であるエアスプリングが取付してあります。錆・腐食が進行すると減肉・穴あきにより閉断面構造が維持できなくなりつぶれ、エアスプリングの取付高さが変わることに伴って後軸のずれが発生し、直進性が悪くなる恐れがあります。

ラテラルロッドブラケットにはサスペンション部品であるラテラルロッドが取付してあります。錆・腐食が進行すると減肉・穴あきにより取付部が破断に至り、サスペンションの横方向(車両左右方向)の保持ができなくなることに伴って後軸のずれが発生し、直進性が悪くなったり、リヤフェンダーとタイヤが干渉し事故につながる恐れがあります。

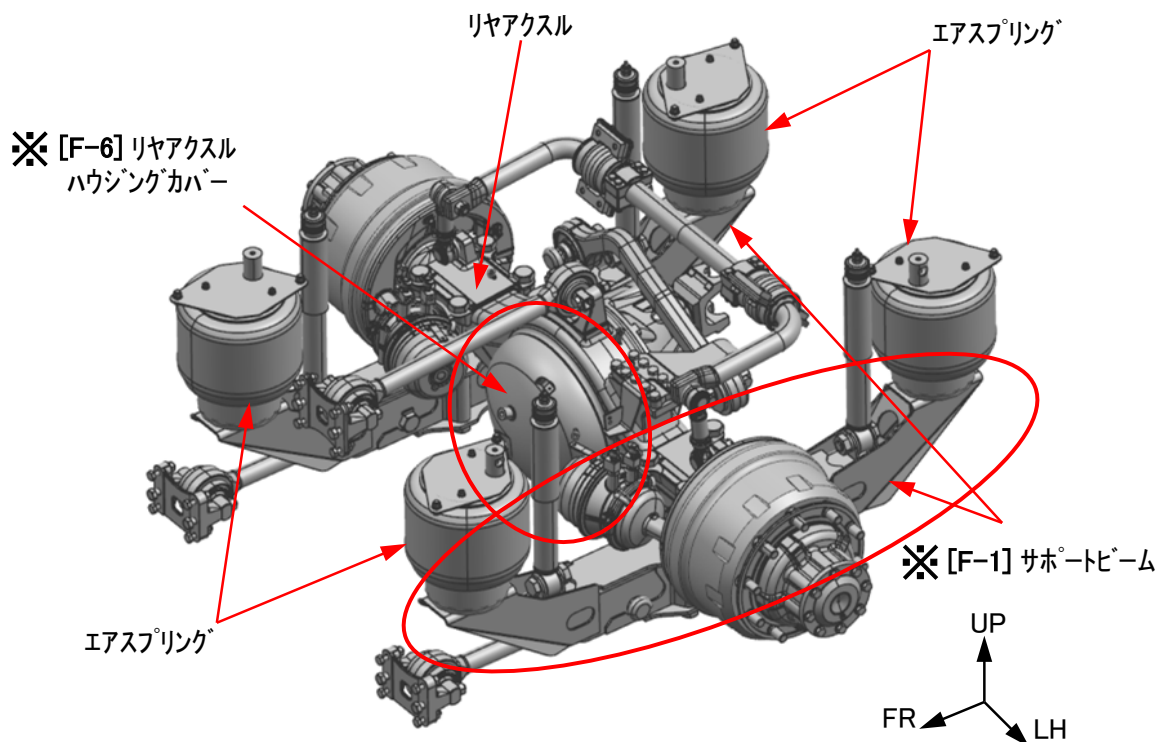
#### [F-1] サポートビーム

サポートビームにはサスペンション部品であるエアスプリングとリアアクスルが取付してあります。錆・腐食が進行すると減肉・穴あきにより変形、もしくは破断に至り、エアスプリングやリアアクスルの取付位置が変わることにより、後軸のずれが発生し、直進性が悪くなったり、リアフェンダーとタイヤが干渉し事故につながる恐れがあります。

リアアクスルハウジングカバーは 錆・腐食が進行すると減肉・穴あきによりデフオイルの漏れに至り、焼き付きを起こす恐れがあります。
