## 小型トラック 電気装置（後退灯用スイッチ）のリコールについて

（届出日：令和5年11月21日 開始日：令和5年11月22日）

リコール番号 5415

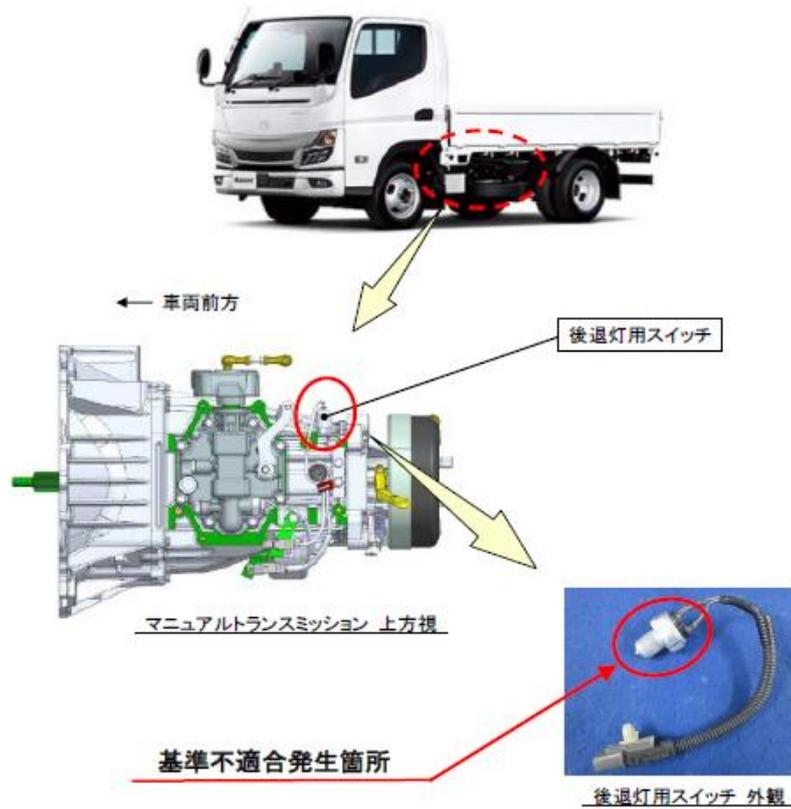
## 改善箇所説明図

マニュアルトランスミッションを搭載した小型トラック・バスにおいて、不良品の後退灯用スイッチを組付けたため、そのままの状態で使用を続けると、後退時の状態を正しく検知出来なくなることがある。そのため、後退時に後退灯が点灯せずバックブザーも鳴らなくなるおそれがある。

注：□ は、不良品と判断された場合に正常品に交換する部品を示す。

全車両、後退灯用スイッチを点検し、不良品と判断された場合は、正常品の後退灯用スイッチに交換する。

識別：作業完了車には、後退灯用スイッチハーネス中央部に白色ペイントを塗布する。
