大型バスの車体装置（左側ミラーステー）のリコールについて

平成 26年10月16日

リコール届出番号3455

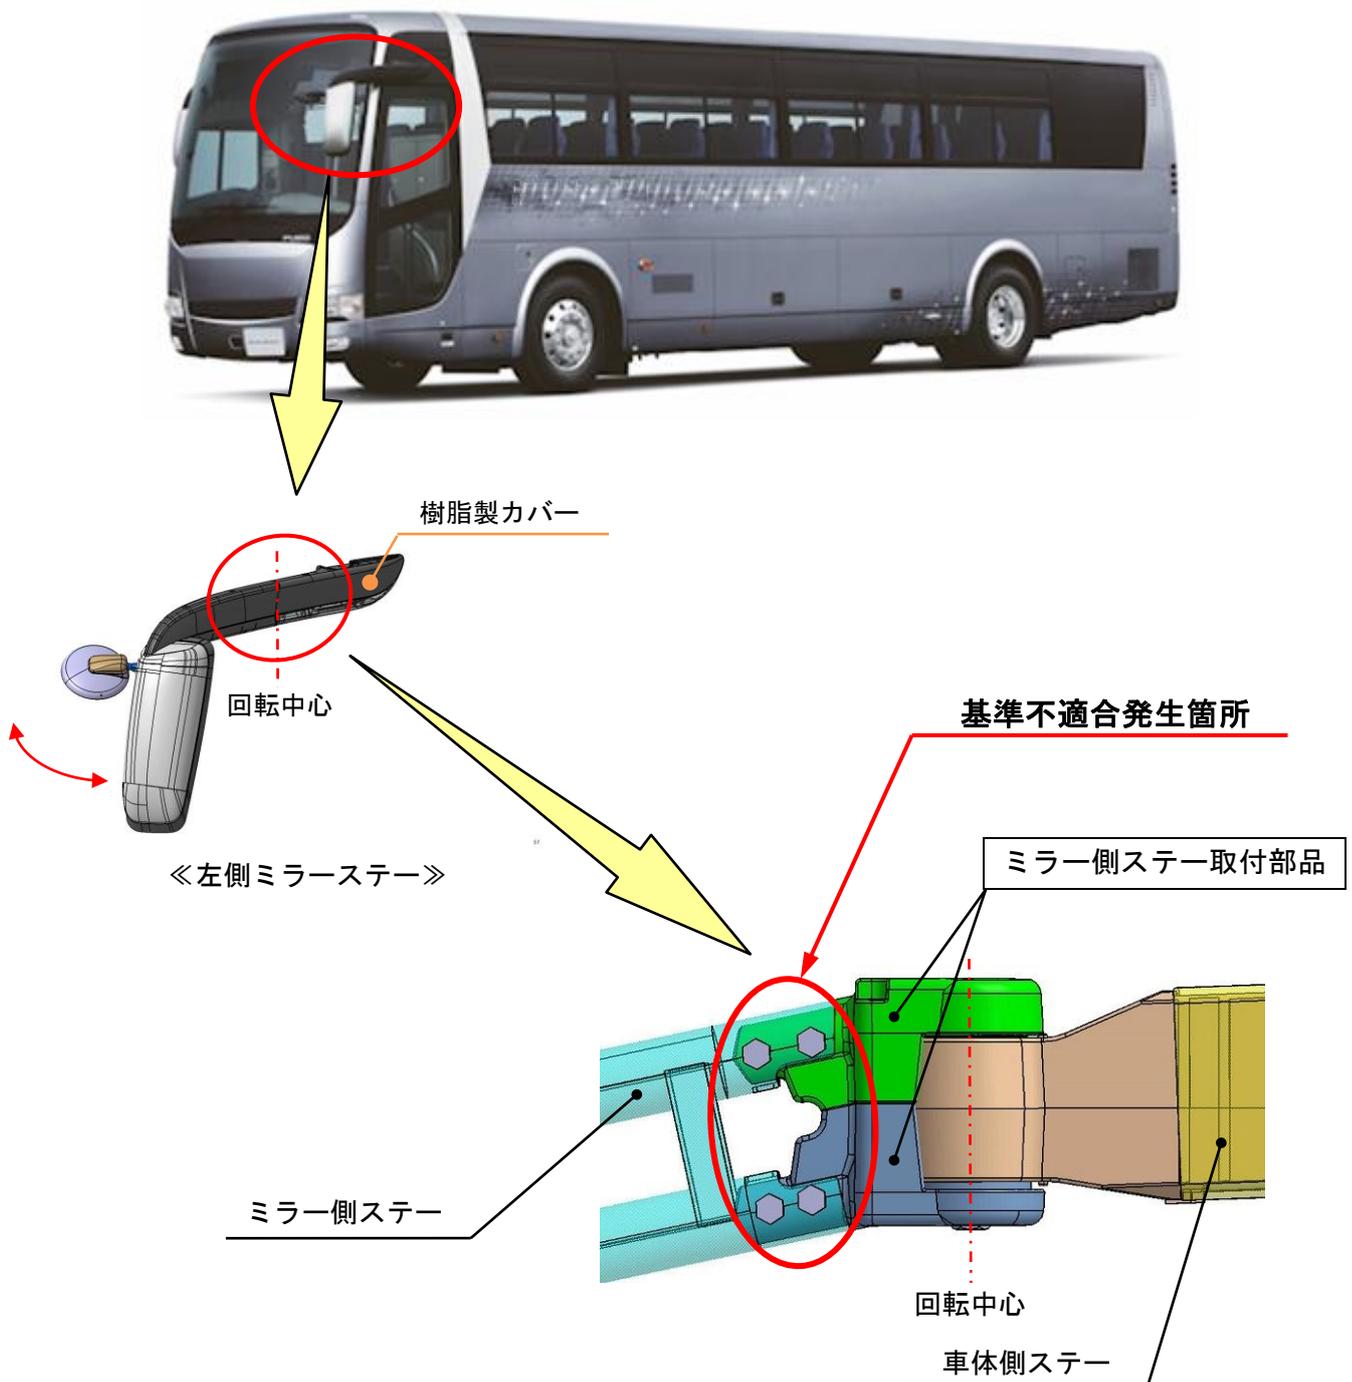
改善箇所説明図

大型観光バスの手動格納式左側ミラーステーにおいて、ミラー側ステーの取付ボルトが緩み、回転部のミラー側ステー取付部に亀裂が生じるものがある。そのため、そのままの状態で使用を続けると、ミラー側ステー取付部の亀裂が進展し、最悪の場合、左側ミラーが脱落するおそれがある。

注：□ は、交換部品を示す。

全車両、暫定措置としてミラー側ステー取付部を点検し、亀裂が生じていた場合は回転部を新品に交換する。なお、対策が決定し次第、恒久対策品と交換する。

識別：作業完了車には、車両左後方点検リッド裏の位置に「HB156」の文字が記載された白黄色のシールを貼付ける。
