## 大型バス 車体装置（室内後写鏡）のリコールについて

（届出日：令和7年6月26日、作業開始日：令和7年6月27日）

リコール番号 5676

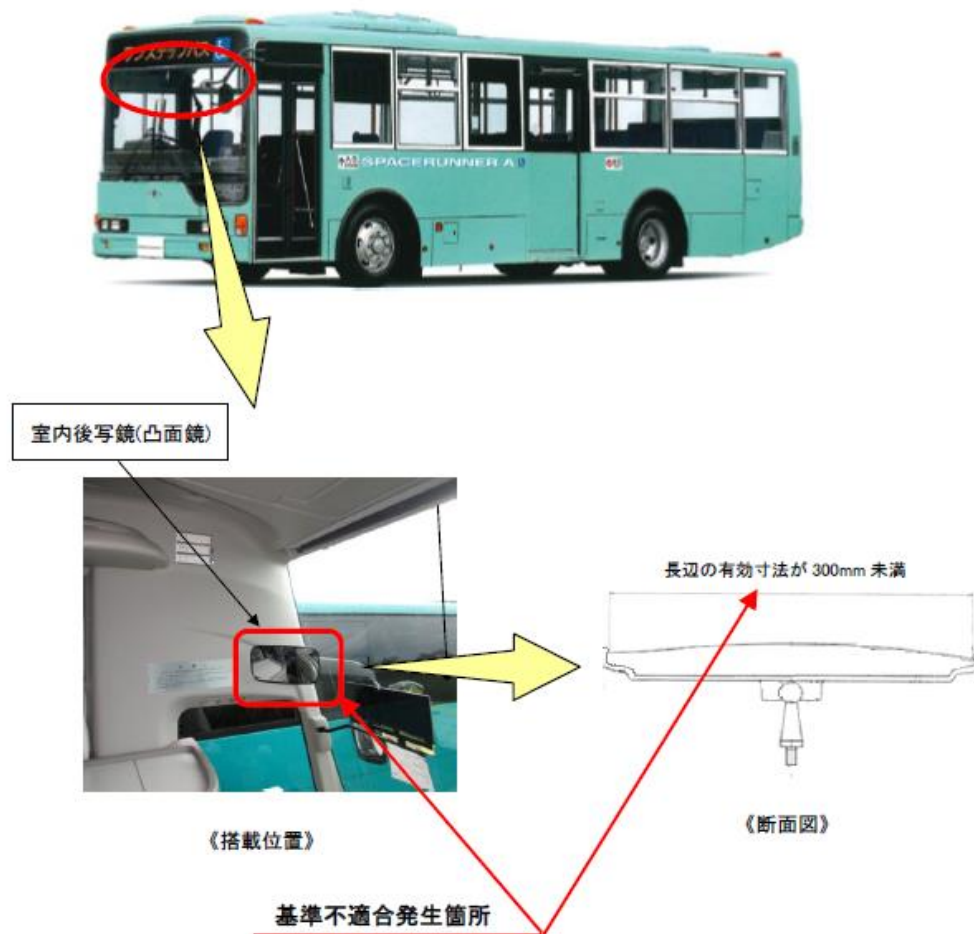
## 改善箇所説明図

室内後写鏡(凸面鏡)において、設計検討不足のため、有効寸法 300mm 未満のものがある。  
そのため、ワンマンバス構造要件に抵触するおそれがある。

### 改善措置の内容

全車両、有効寸法が法規に適合した室内後写鏡(凸面鏡)に交換する。

注：□ は、対策品に交換する部品を示す。

識別：作業完了車には、車両左後方点検リッド裏に白色ペイントを塗布する。
