大型、中型バスの排出ガス発散防止装置のリ コールについて

リコール届出番号2114

平成20年5月26日、日産ディーゼル工業株式会社は下記のリコールを国土交通大臣に届け出しました。

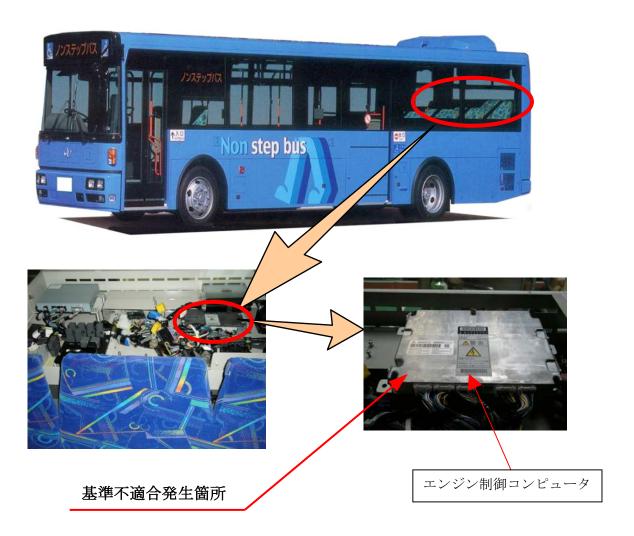
改善箇所説明図

再生制御式DPF(ディーゼル微粒子除去装置)を装着した車両において、低速走行、頻繁なエンジン停止等のエンジンに軽負荷な状況で使用を続けた場合、DPFの自動再生(捕集した微粒子の燃焼除去)を長時間行う制御であるため、再生するためにエンジン内に噴射する軽油が想定以上にエンジンオイルに混入する。そのため、そのままの状態で使用を続けると、軽油の混入したオイルがブローバイガスの通路を経由して吸気管に吸入されシリンダー内で燃焼するため、異音、白煙が発生し、最悪の場合、エンジン回転の上昇、エンジン停止及び再始動不能となるおそれがある。

注: は、交換部品を示す。

全車両、以下の対応を実施する。

- ・エンジン制御コンピュータを低速走行時等には手動再生に移行する制御に変更した対策品と交換する。
- ・低速走行、頻繁なエンジン停止等を繰り返す場合の点検項目について、取扱説明書及びメンテナンスノートに追記するとともに、運転席右側スイッチボックス上面に貼付しているコーションラベルを変更する。また、再生制御式DPFの取扱い上の注意事項について、取扱説明書に追記するとともに、簡易説明書を配布する。

なお、対策品の全数供給に時間を要するため、暫定措置として、使用者にダイレクトメール等でエンジンオイル量の点検を啓発し、交換基準レベル以上になっているものはエンジンオイルの交換を実施する。

識別:エンジンコントロールユニット上面に黄色のペイントを塗布する。
