大型バスの燃料装置のリコールについて

平成 24年12月18日

リコール届出番号3071

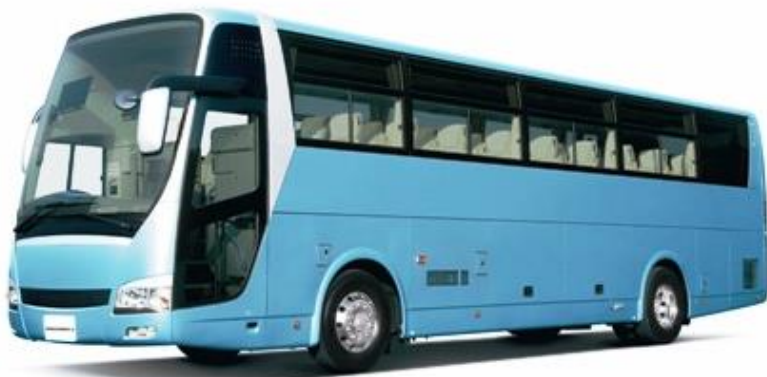
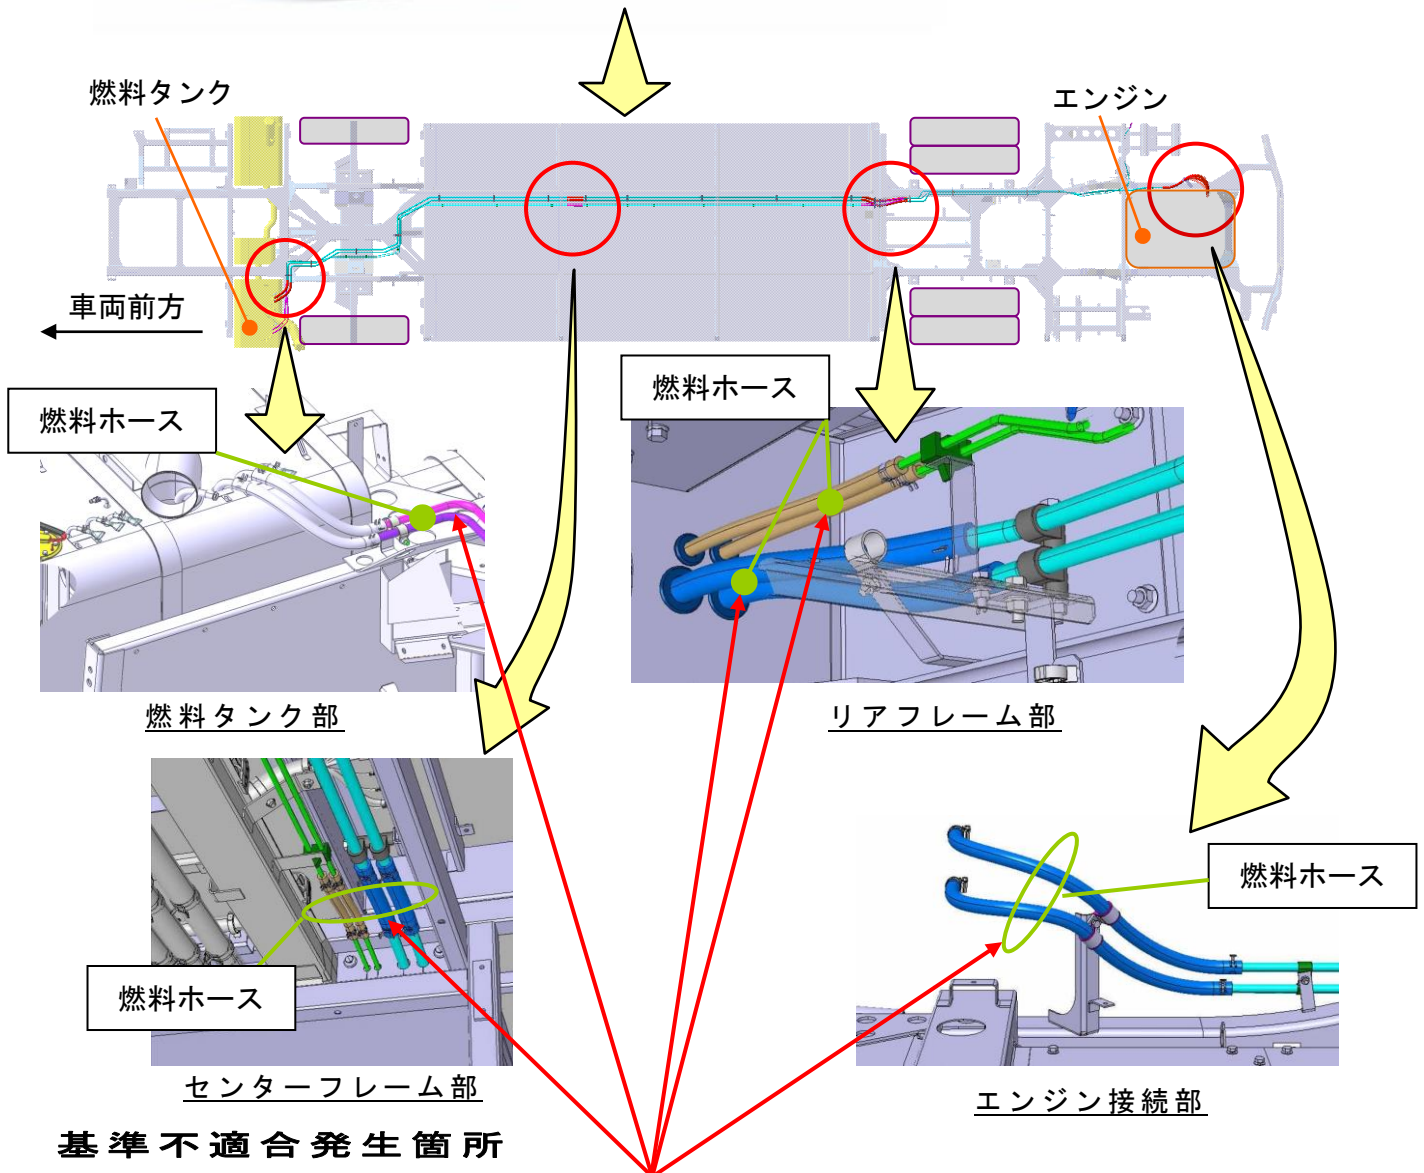
改善箇所説明図

大型トラック・バスにおいて、燃料ホースから溶け出した亜鉛が軽油中の成分と反応して生成された化合物によって燃料噴射装置の内部バルブが固着する場合があります。そのため、エンジンの異音、白煙の発生、エンジン制御システム異常の警告灯点灯などが生じ、最悪の場合、エンジンの始動不良や吹け上がり等に至るおそれがある。

注：□は、交換する部品を示す。

全車両、燃料ホースを対策品に交換する。また、エンジンを点検して燃料噴射装置に異常が認められたものは全数交換する。

識別：作業完了車には、所定の位置に「HD163」の文字が記載された白黄色のシールを貼付ける。

バス：車両左後方点検リッド裏
