大型バスの車体装置(左側ミラーステー)の リコールについて

平成 27年1月29日

リコール届出番号3509

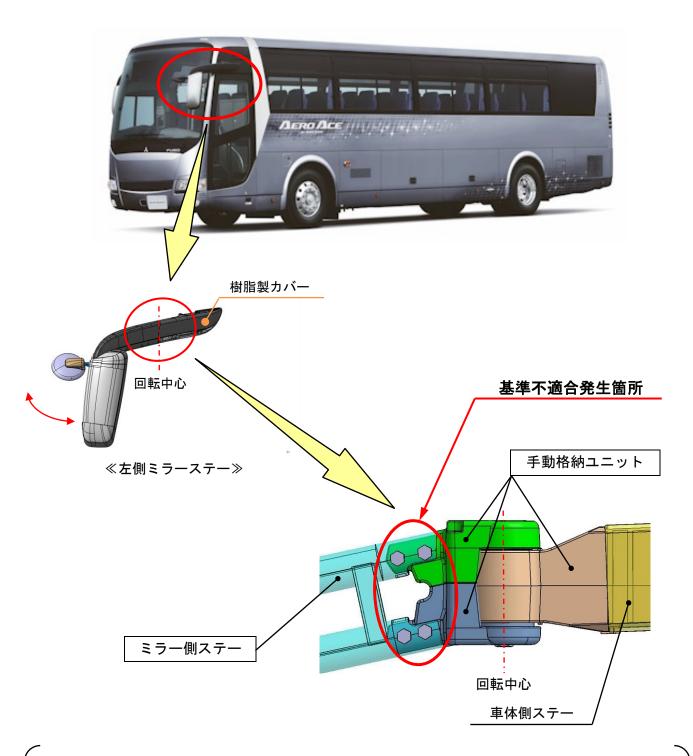
改善箇所説明図

大型観光バスの手動格納式左側ミラーステーにおいて、組立方法が不適切なため、ミラー側ステーの取付ボルトの軸力が弱いものがある。そのため、走行時の振動等により手動格納ユニットのミラー側ステー取付部に亀裂が生じ、そのままの状態で使用を続けると、亀裂が進展して、最悪の場合、左側ミラーが脱落するおそれがある。

改善措置の内容

全車両、手動格納ユニットとミラー側ステーを対策品に交換する。

注: は、交換部品を示す。

識別:作業完了車には、車両左後方点検リッド裏の位置に「HB161」の文字が記載された白黄色のシールを 貼付ける。
