# 大型バス 動力伝達装置(変速機)のリコー ルについて

平成 28年4月26日

### リコール届出番号3808

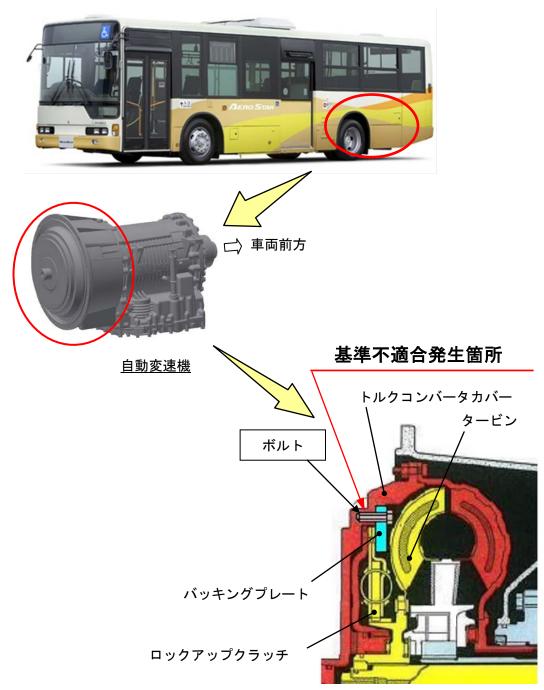
### 改善箇所説明図

トルクコンバータ部

自動変速機を搭載した大型路線バスにおいて、トルクコンバータ部バッキングプレートのトルクコンバータカバーへの取付けボルト締付け方法およびトルクコンバータカバーのねじ部加工が不適切なため、当該ボルトの軸力が不足しているものがある。そのため、そのままの状態で使用を続けるとボルトが折損し、折損したボルトがトルクコンバータカバーとタービンとの間に挟まり、最悪の場合、トルクコンバータがロックアップした状態となり、エンストして走行できなくなるおそれがある。

全車両、バッキングプレート取付けボルトを新品に交換し、規定トルクで締め直す。

識別:作業完了車には、車両左後方点検リッド裏の位置に「HB172」の文字が記載された白黄色のシールを 貼付ける。
