小型トラック 車体（運転席側ドアパネル）の改善対策について

（届出日：令和4年12月13日 開始日：令和4年12月14日）

改善対策届出番号 657

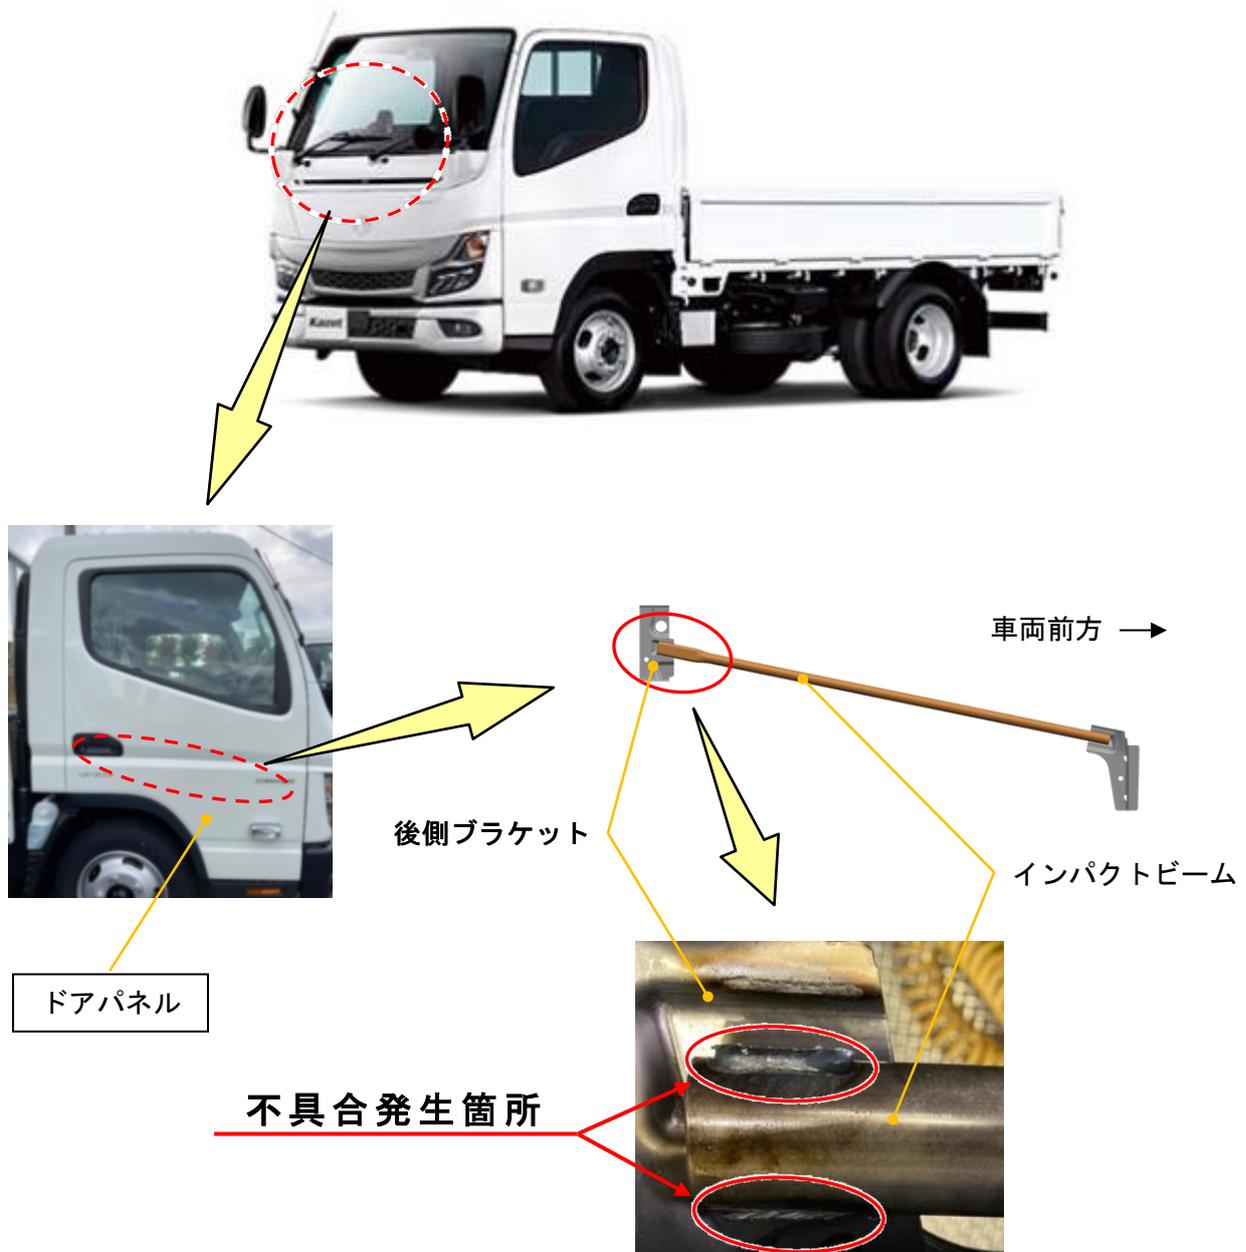
改善箇所説明図

小型トラックにおいて、運転席側ドアパネル内のインパクトビームの製造が不適切なため、後側ブラケットに溶接不良があるインパクトビームものを組付けたものがある。そのため、運転席側ドアが強度不足となり、最悪の場合、衝突時の安全性が損なわれるおそれがある。

注 : は交換する部品を示す。

全車両、運転席側のドアパネルを良品に交換する。

識別 : 作業完了車には、運転席側ドアの下部内側に白色ペイントを塗布する。
