大型トラック 原動機（ラジエータ）のリコールについて

（届出日：令和4年11月29日 開始日：令和4年11月30日）

リコール番号 5234

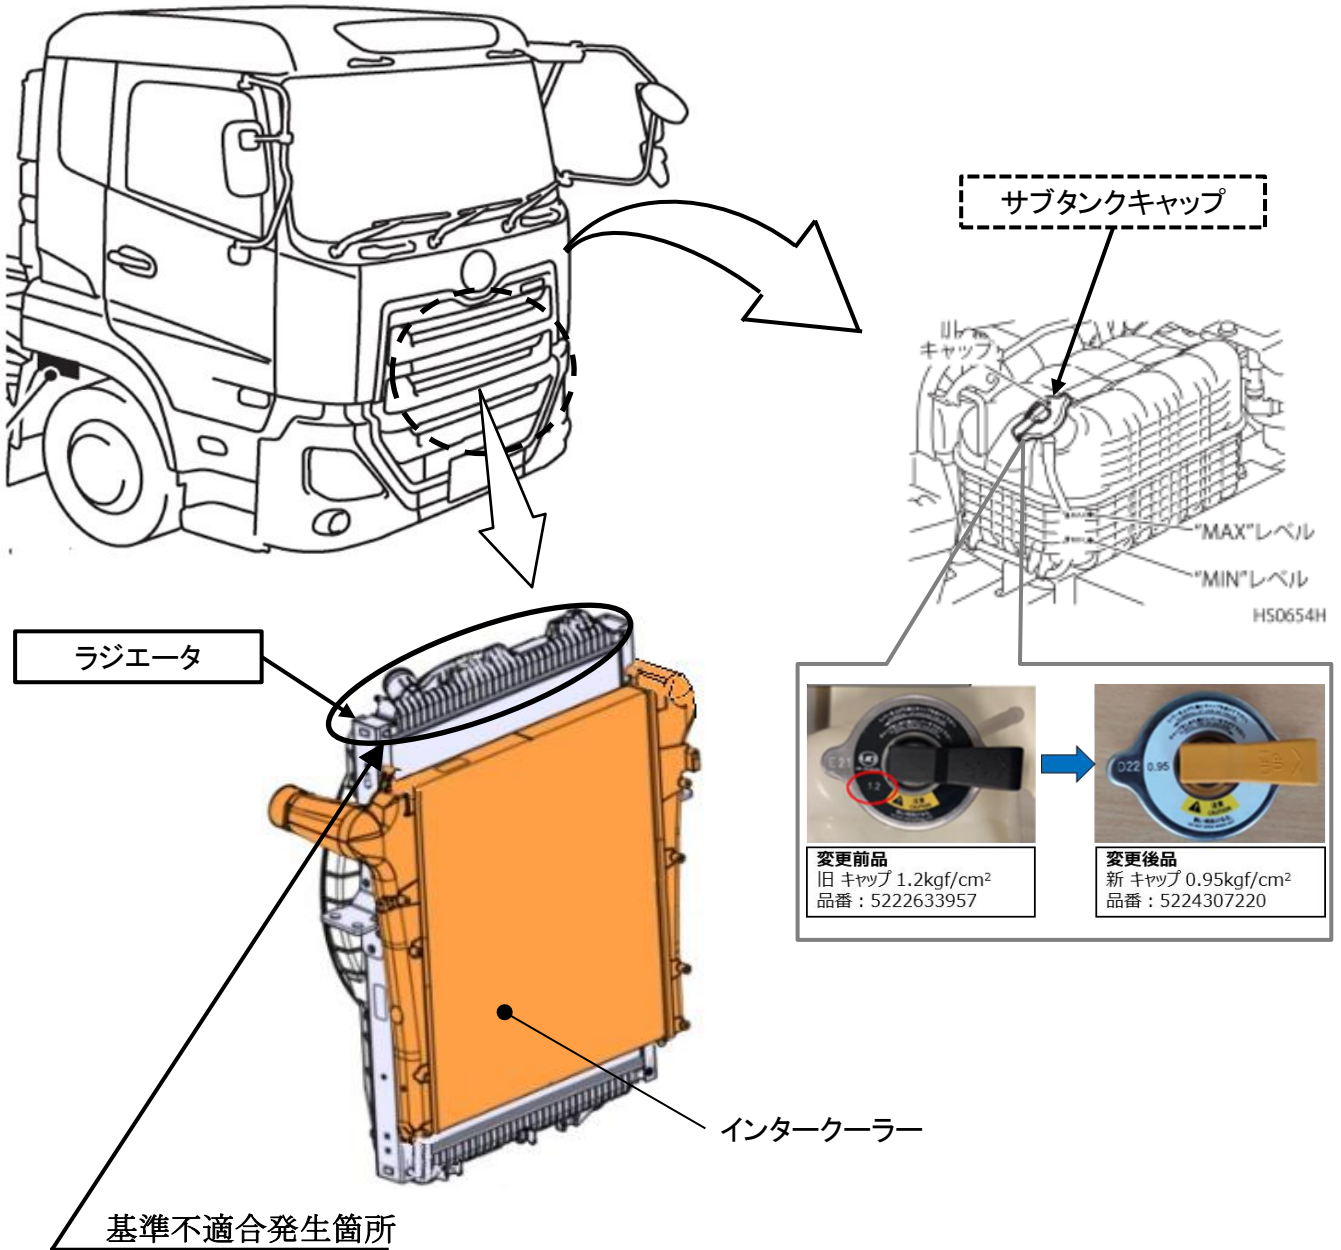
改善箇所説明図

大型トラックの冷却装置において、樹脂製ラジエータの強度が不足しているため、使用過程においてアッパータンク表面のリブ(突起状の物)を起点に亀裂が入り、冷却水が漏れるおそれがある。そのままの状態で使用を続けると、冷却水量低下の警告メッセージ表示及びブザーが吹鳴する。

全車両、ラジエータアセンブリを材質変更した対策品に交換する。また、サブタンクキャップが1.2kgf/cm²のタイプが装着されている場合は、0.95kgf/cm²のタイプに交換する。

注： は、交換する部品を示す。 は、必要に応じて交換する部品を示す。
 識別: 作業完了車には、助手席側ステップ部VINプレート右辺中央部に赤ペイントを塗布する。
