中型トラック 原動機（EGRクーラ）のリコールについて

（届出日：令和4年12月1日 開始日：令和4年12月2日）

リコール番号 5244

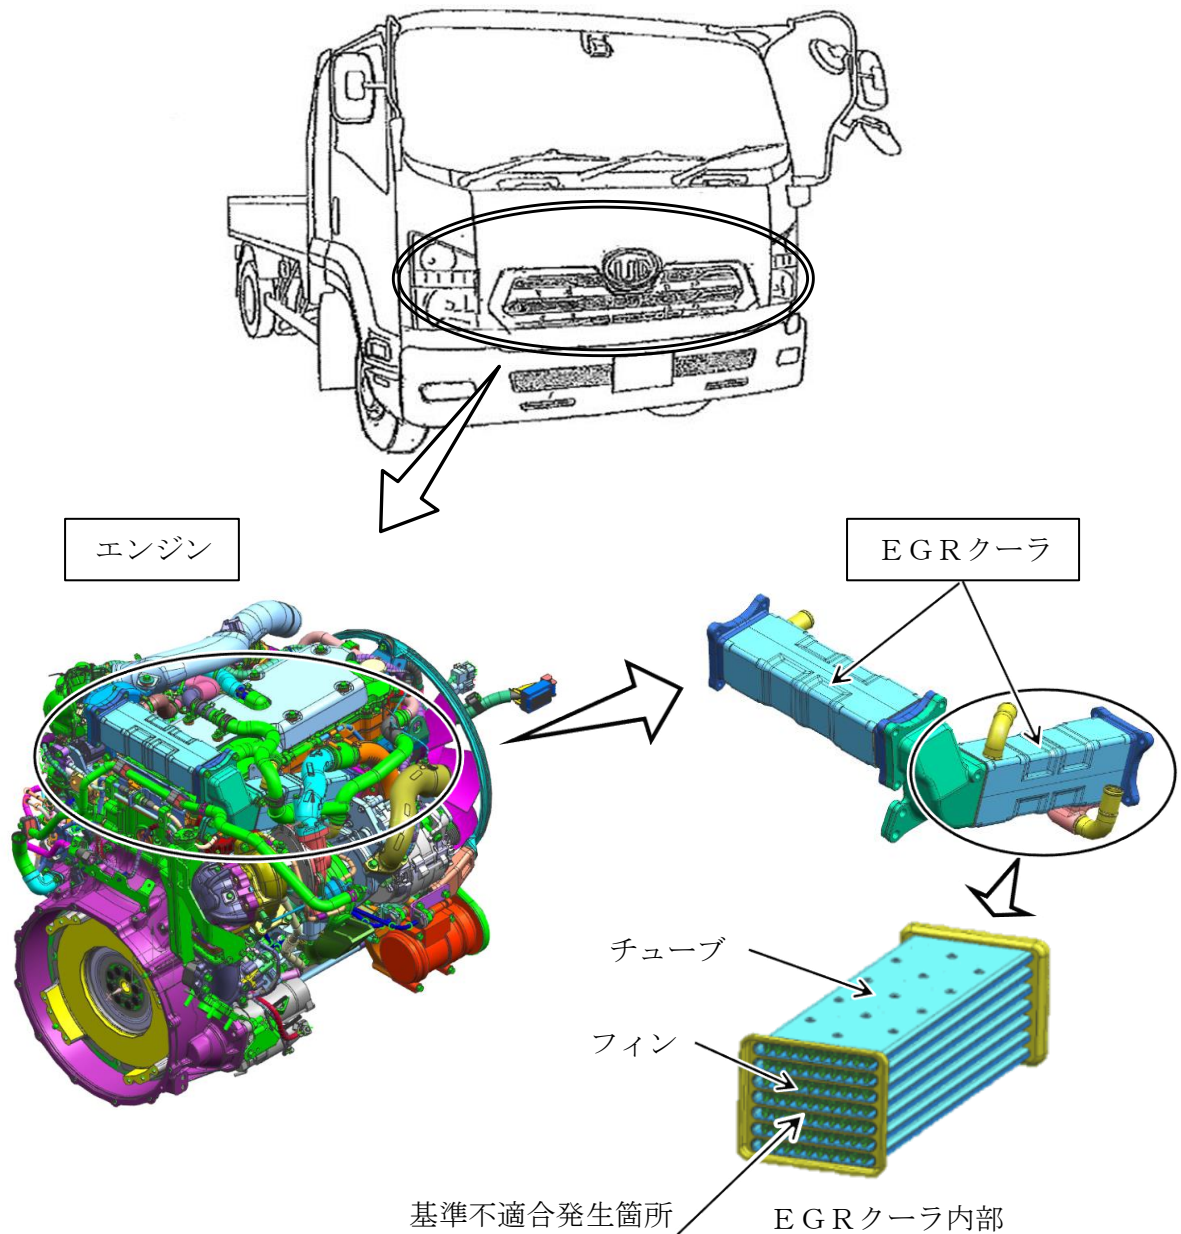
改善箇所説明図

排気ガス再循環装置のEGRクーラにおいて、フィンの材質が不適切なため、排気ガス通路（チューブ）にフィンがろう付けされていないものがある。そのため、そのまま使用を続けると、チューブに亀裂が生じ、冷却水経路に排気ガスが侵入して冷却不良となり、最悪の場合、オーバーヒートに至るおそれがある。

改善の内容；
全車両、EGRクーラを良品に交換する。また、特定の故障コードが確認された場合は、エンジンを交換する。

識別： 助手席側ドア開口部のシリアルナンバープレート下中、または、運転者席左側ドア開口部のシリアルナンバープレート下中に識別シール（橙色）を貼付する。
