# 小型トラックの燃料タンクのリコールについて

## リコール届出番号3508

平成27年1月29日、UDトラックス株式会社に車両を供給しているいすゞ自動車株式会社が下記のリコールを国土交通省に届出しました。

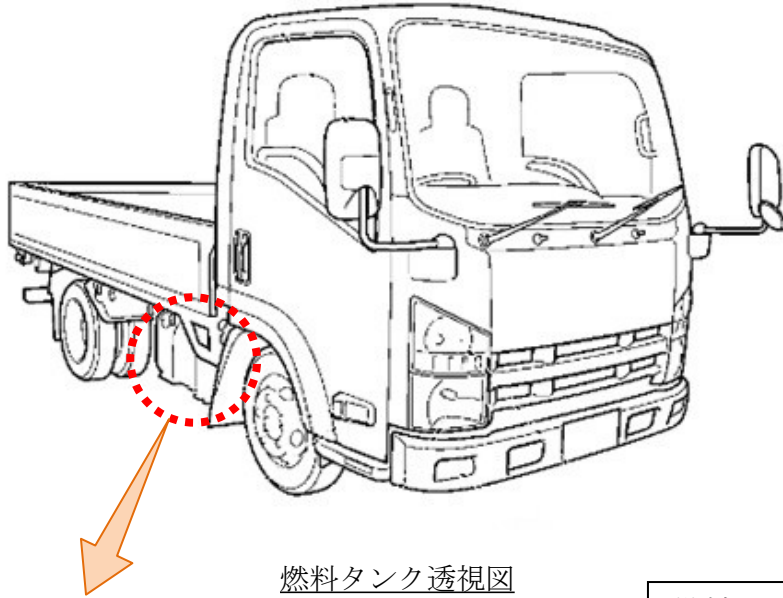
## 改善箇所説明図

小型トラックにおいて、燃料タンク内部のバッフルプレート（燃料液面の揺動を抑止する仕切板）を燃料タンクに溶接する強度が不足しているため、燃料の揺動によりバッフルプレートが変動して、スポット溶接部に亀裂が生じるものがある。そのため、そのまま使用を続けると、亀裂が燃料タンクまで進行し、最悪の場合、燃料が漏れるおそれがある。

全車両、燃料タンクを対策品に交換する。また、ワッシャを追加し、燃料タンクバンド、ナットを新品に交換する。

識別：燃料タンク後部に黄色ペイントを塗布する。
